Analisis Penyebab *Trouble* Sistem Bahan Bakar Pada Unit PC300-8 di PT. Runggu Prima Jaya

Syahrudin Syahrudin^{1,*}, Dedi Kurniawan¹, Basri Basri¹, Azmal Azmal²

¹Jurusan Teknik Mesin, Politeknik Negeri Balikpapan, Jl. Soekarno-Hatta KM 8 Balikpapan, 76129

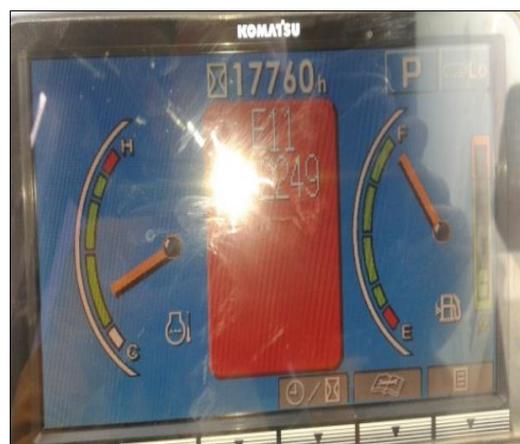
Ketika pengumpulan data *hours meter* pada *monitor panel*, ditemukan *error code* CA2249.

Gambar 4. Error Code CA2249

Pada pengumpulan data diketahui permasalahan bersumber pada *error code CA2249* yang berarti *common rail pressure low error* dan mengakibatkan *engine can't running*. Setelah dilakukan pengumpulan data pengukuran, diperoleh dua data yang hasilnya tidak sesuai dengan *standard* pada *shop manual*. Pengukuran tersebut adalah *pressure* di *main fuel filter inlet* dan pengukuran *injector return rate*.

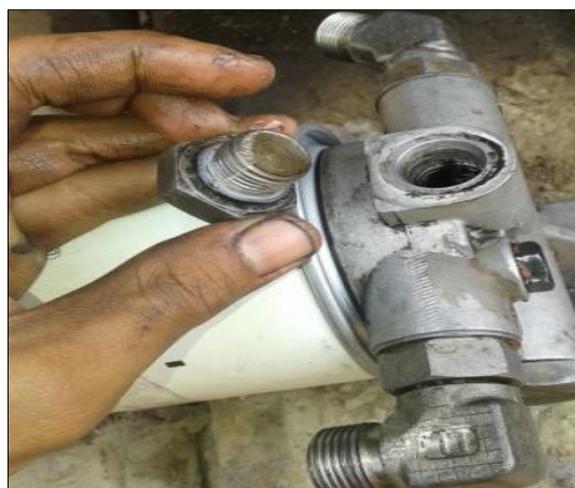
Diperoleh hasil yang tidak *standard* pada pengukuran di atas. Dari kondisi tersebut, terjadi hal yang tidak normal pada *low pressure circuit*. Oleh karena itu, dilakukan pemeriksaan pada komponen-komponen dari tangki bahan bakar hingga *main fuel filter*. Pemeriksaan ini bertujuan untuk mencari tahu apakah ada komponen yang mengalami *abnormal condition* yang mengakibatkan hasil pengukuran tidak *standard* pada *main fuel filter inlet pressure*. Ditemukan komponen *air bleed plug* pada *bracket pre fuel filter* mengalami kerusakan.

Gambar 5. Kerusakan *air bleed plug*

Kebocoran terjadi melewati komponen tersebut, tepatnya adalah kebocoran udara dari luar yang dapat masuk ke dalam sistem. Ketika *lift pump* melakukan *bleeding* atau pengeluaran udara dari dalam sistem pada saat *starting switch* posisi *on*, tetapi jika ada kebocoran pada *air bleed plug* tersebut, maka sistem selalu kemasukan udara yang dapat mengakibatkan *engine* sulit untuk *running*. Hal ini karena pasokan bahan bakar tidak mengalir semua ke dalam sistem. Dari keadaan ini dilakukan penggantian komponen *air bleed plug*. Setelah diganti komponen tersebut, *engine* dicoba untuk *running*, dan hasilnya adalah *engine* dapat *running* walau dengan persentasi yang sulit. Kemudian dilakukan pengukuran yang waktu pelaksanaannya adalah pada saat *engine running*.

Unit bekerja pada area berangin dan berdebu. Ketika diperoleh data bahwa *air bleed plug* pada *bracket pre fuel filter* mengalami kerusakan, hal ini menyebabkan udara masuk ke sistem melalui *plug* tersebut. Massa jenis udara yang lebih ringan dari bahan bakar, maka udara dengan mudah masuk ke saluran bahan bakar. Kondisi sekitar area kerja yang berdebu, maka debu atau kotoran tersebut akan terikut oleh udara yang masuk ke saluran sistem bahan bakar kemudian bisa mengakibatkan kontaminasi atau korosi, sehingga komponen sistem bahan bakar mengalami gangguan.

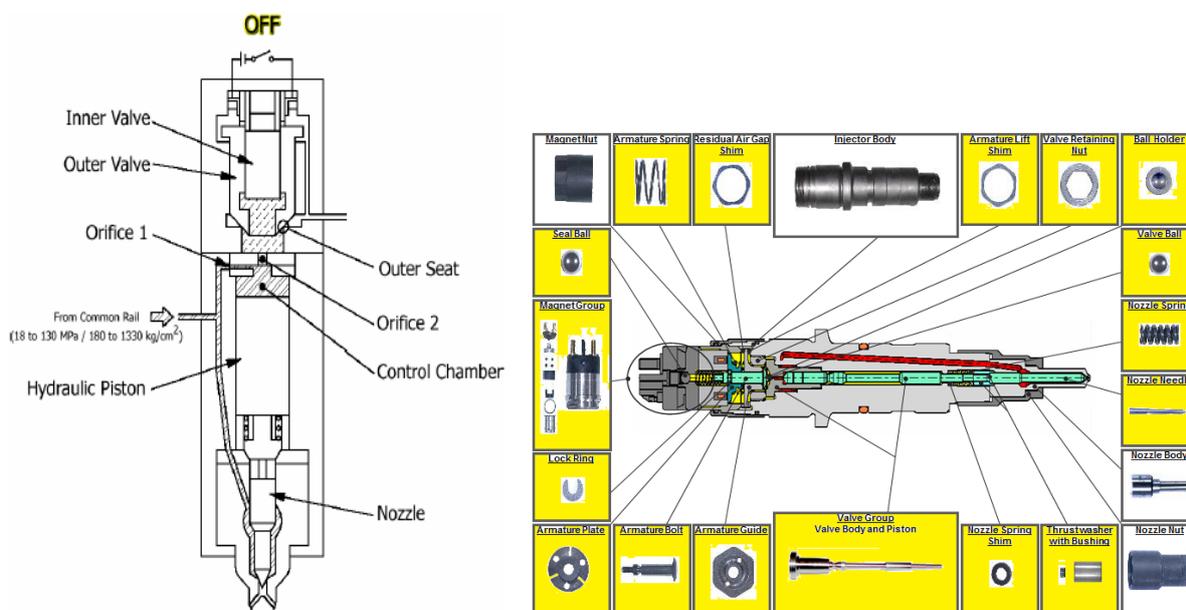
Gambar 7. Bagian-bagian *injector*

Seperti gambar 7, *outer seat* pada *injector* adalah celah untuk *return* bahan bakar ke tangki, celah tersebut dibuat oleh naik turunnya *outer valve* karena gaya *electromagnetic*. Ketika daya pelumasan bahan bakar menjadi kurang karena tercampur air dan kotoran, serta usia komponen yang sudah lama, hal tersebut telah mengakibatkan *outer valve* mengalami keausan. Hal ini menyebabkan bahan bakar selalu mempunyai celah untuk *return* setiap saat. Bahan bakar memilih untuk mengalir menuju area yang lebih luas daripada yang sempit. Area yang lebih luas tersebut adalah celah *return* bahan bakar menuju tangki. Keausan *adhesive* dan keausan *corrosive* telah terjadi pada area sekitar *outer valve* dan *outer seat*. Komponen tersebut mengalami keausan akibat dari cara kerja komponen tersebut [7]. Pergesekan selalu terjadi ketika *injector* bekerja.

normal. Keausan *adhesive* dan *corrosive* ini adalah karena terjadi kontak antara *outer valve* dan *outer seat* yang mengakibatkan salah satu bagian menjadi deformasi, sehingga selalu terbentuk celah pada *outer seat*. Keadaan tersebut membuat tidak adanya *pressure* yang bekerja di *control chamber* untuk menekan *hydraulic piston* ke arah bawah.

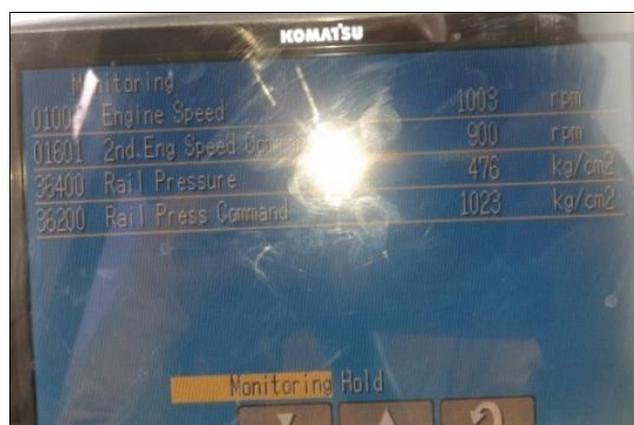
Pressure common rail low menyebabkan *pressure injection low*. Ketika *pressure* pada *common rail* rendah, maka bahan bakar yang akan disalurkan menuju *injector* juga bertekanan rendah. Diketahui *pressure standard* yang ada di *common rail* seharusnya adalah 1023 kg/cm², tetapi pada kondisi *actual* diperoleh data adalah hanya sebesar 476 kg/cm² seperti pada gambar 9.

Gambar 9. *Common rail pressure* tidak *standard*
