Analisis Penyebab Komtrax *Lost Transmit* Pada Unit HD 785-7

Syahrudin Syahrudin^{1*}, Finencia Yoab Basselo¹, Hadi Hermansyah¹, Syaeful Akbar¹, Basri Basri¹

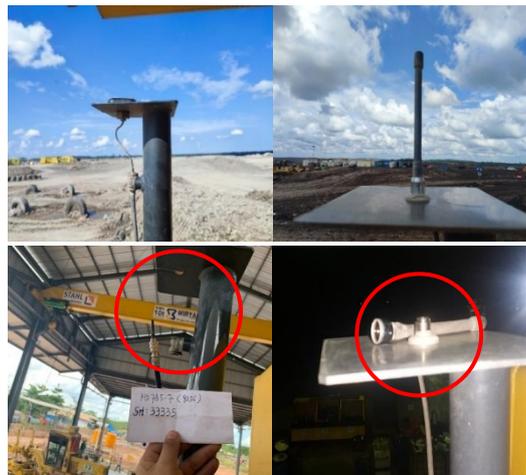
Gambar 4. Pemeriksaan visual kondisi *antenna*

Gambar 4 di atas menampilkan kondisi *antenna* yang terpasang dengan baik dan kondisi ujung pangkal kabel putus dan *antenna* yang terlepas (dilingkari merah).

Kerusakan *antenna* terjadi ketika sambungan *antenna* dan *wiring* putus pada ujung pangkal sambungan akibat sambungan yang tidak kuat dan juga akibat desain kabel yang bersudut

sehingga berpotensi mengalami tarikan pada saat unit mengalami getaran. *Antenna* pada unit yang hilang akibat baut pengunci yang kendur sehingga *antenna* bisa terlepas.

- a. Melakukan perbaikan pada *antenna* dengan cara menyolder sambungan *antenna* dengan ujung pangkal *wiring* dan memberikan instruksi kepada operator untuk selalu melakukan pengecekan pada baut pengunci antenna sebelum dan sesudah unit beroperasi untuk menghindari *antenna* yang hilang ataupun terlepas.
- b. Melakukan perbaikan ataupun pengantian *wiring* yang mengalami putus/*disconnect* dan juga melakukan/memastikan *kawashima prosedur* yang baik pada *wiring system*.

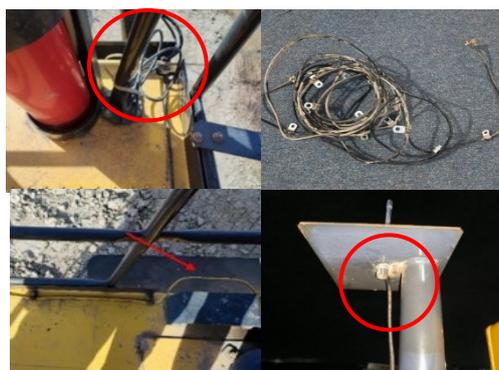
Gambar 5. Pemeriksaan visual kondisi *wiring system*

Pada gambar 5 di atas menunjukkan kabel terlalu panjang dan tidak digulung secara standar, kondisi kabel keluar jalur instalasi karena tidak dipasang clamp, kondisi kabel yang tegang dan tertarik.

Kerusakan *wiring system* terjadi ketika *wiring* mengalami *kawashima prosedur* yang tidak baik [11].

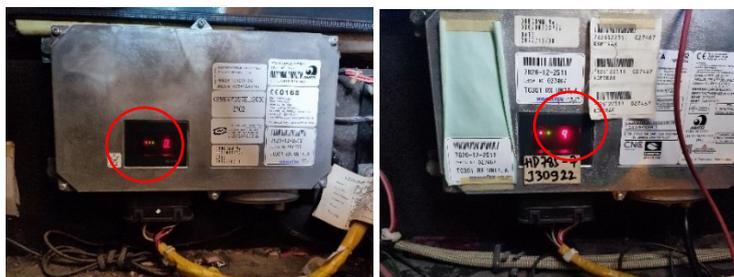
Gambar 6. Pemeriksaan *visual* kondisi *controller*

Gambar 6 menunjukkan kondisi *visual* tampilan *display controller* yang tidak mengalami *lost transmit* akan menunjukkan tampilan angka 0 pada segmen 7 dan juga lampu LED pada segmen 3 tetap menyala yang mengindikasikan data VHMS terbaca oleh satelit (gambar sebelah kiri). Sedangkan tampilan *display controller* yang mengalami *lost transmit* akan menunjukkan angka 9 pada segmen 7 dan juga lampu LED pada segmen 3 akan mati yang mengindikasikan data VHMS tidak terbaca (gambar sebelah kanan).

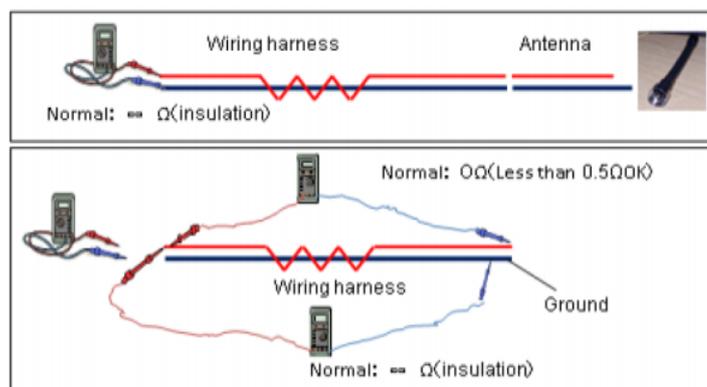
Gambar 7. Pengukuran *continuity* pada *wiring*

Pada gambar 7, pengukuran *continuity* pada *wiring* dilakukan setelah tidak didapati kerusakan *visual* pada *wiring*. Jika hasil pengukuran *continuitas* pada *wiring* menunjukkan hasil yang tidak lebih dari 0,5 ohm, berarti kondisi *wiring* normal [11, 12].
