## Analisis Kerusakan *Brake Accumulator* Unit HM400-2R Di PT. United Tractors Site Muara Lawa

*At the Muara Lawa site, an articulated dump truck unit experienced a breakdown and damage to the brake accumulator. This study aims to determine the causes of damage to the brake accumulator component on the Komatsu HM400-2R articulated dump truck unit with symptoms that arise in the form of leakage. Based on the results of observations, the brake accumulator experienced a leak in the gas valve. This damage causes the performance of the brake system to decrease. When the unit is operating and the brake system is used, there is a delay that causes the performance of the brake system to be abnormal. The cause of damage to the brake accumulator component on the Komatsu HM400-2R articulated dump truck unit is due to damage to the seal step and piston seal which are no longer prime, so that the damage to the seal step and piston seal causes particle and causes the piston to scratch. As a result of the damage to the component, the fluid and nitrogen gas are mixed, and the leak is caused by damage to the gas valve. The way to overcome the damage that occurs to the brake accumulator unit of the

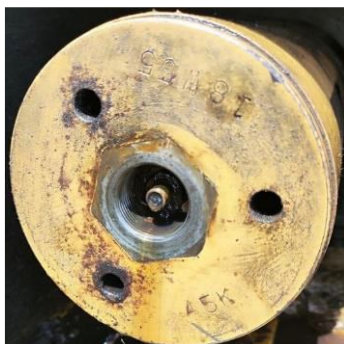
Setelah dilakukan inspeksi awal terdapat kebocoran gas valve pada *brake accumulator* seperti pada gambar 2, kerusakan tersebut mengakibatkan kinerja dari *brake system* menurun. Pada saat unit beroperasi dan *brake system* digunakan, terjadi delay yang mengakibatkan kinerja *brake system* menjadi tidak normal.

Gambar 2. Foto kebocoran gas valve pada *brake accumulator*  
(Sumber: dokumentasi pribadi)

Ditemukan kebocoran pada *gas valve brake accumulator*, akibatnya terjadi kebocoran fluida pada *gas valve*, padahal seharusnya komponen tersebut tidak boleh terdapat fluida.

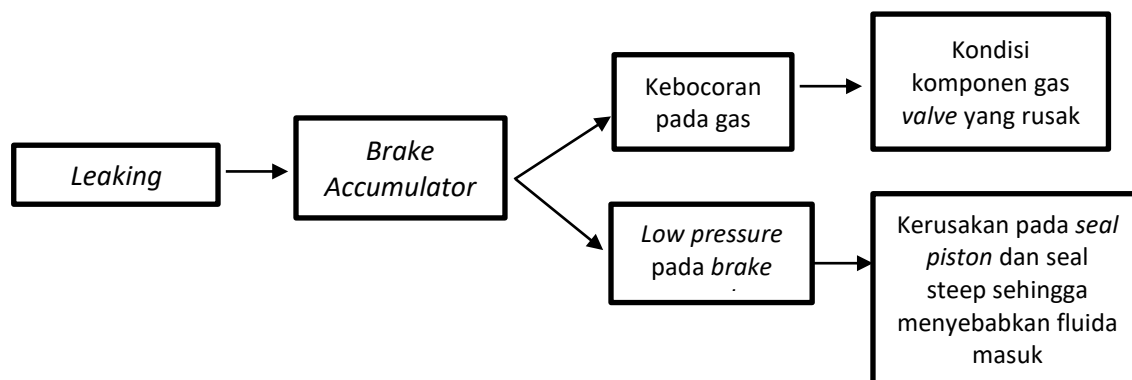
**Gambar 6.** Hasil *Troubleshooting chart*

Sebelum dilakukan *disassembly* dilakukan dokumentasi mengenai kerusakan pada komponen *brake accumulator* unit *articulated dump truck* Komatsu HM400-2R tersebut. Berdasarkan hasil temuan yang terjadi pada saat dilakukan *backlog* terdapat kebocoran gas *valve* ditunjukkan pada gambar 2, kemudian hasil *troubleshooting chart* dapat dilihat pada gambar 6, sebagai berikut;

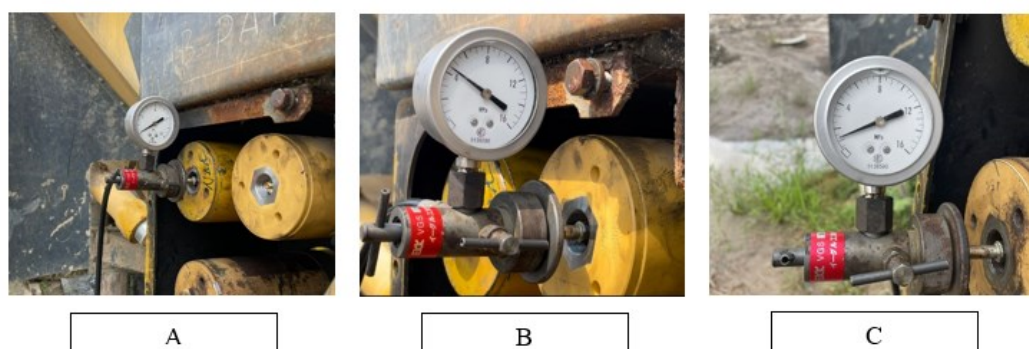
Melakukan *pressure test brake accumulator* dengan menggunakan *special tool* berupa *accumulator charging pressure gauge* dan melakukan *pressure test* pada masing-masing *brake accumulator* untuk mengetahui tekanan gas nitrogen dari masing-masing *brake accumulator*, seperti yang ditunjukkan pada gambar 7 dan hasil dari pengukuran dapat dilihat pada tabel 4 sebagai berikut;

**Gambar 7.** Hasil pengukuran tekanan gas nitrogen *brake accumulator*

Hasil *pressure test* pada masing-masing *brake accumulator* didapatkan hasil lebih rendah dibandingkan standart, yaitu pada *front brake accumulator* 0.5 MPa dan *parking brake accumulator* 1.1 MPa. dari standar masing-masing *brake accumulator* adalah 4.4 Mpa, sehingga kinerja dari *brake system* tidak

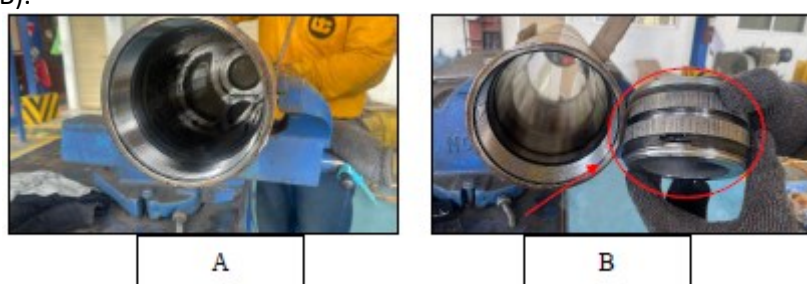
Pada saat melakukan *disassembly* pada *parking brake accumulator* ditemukan kondisi dalam ruang silinder terdapat partikel yang berasal dari *seal piston* dan *seal step* yang mengalami kerusakan ditunjukkan pada gambar 8 (A), kondisi piston juga mengalami kerusakan berupa *scratch* ditunjukkan pada gambar 8 (B).

**Gambar 8.** Kerusakan pada *Parking brake accumulator*

Setelah dilakukan disassembly pada masing-masing *brake accumulator* ditemukan kerusakan pada *seal piston* dan *seal step* seperti yang ditunjukkan pada gambar 8 dan gambar 9, hal ini menyebabkan fluida dan gas nitrogen bercampur, sehingga menyebabkan gas *valve* mengalami kerusakan.

Pada tahap pengumpulan data dan analisa ditemukan dua masalah utama penyebab terjadinya kebocoran pada *brake accumulator* yaitu, kerusakan *seal piston* dan *seal step* yang berfungsi sebagai penyekat antara fluida dan gas nitrogen telah rusak. Kerusakan *seal piston* dan *seal step* diakibatkan kekuatan material yang sudah tidak prima lagi sehingga gas *valve* mengalami kebocoran.

Dengan diketahuinya kerusakan yang terjadi, maka PT. Manoor Bulatn Lestari sebagai *customer* memutuskan untuk melakukan *repair* pada *parking brake accumulator*, sedangkan *front brake accumulator* akan menggunakan *accumulator* cadangan milik customer dan langkah yang dilakukan oleh PT. United Tractors. Tbk, site Muaralawa adalah melakukan prosedur pengerjaan *repair* pada *brake accumulator*. Hal ini tidak sesuai dengan prosedur pada *shop manual articulated dump truck HM400-2R*, dimana jika *brake accumulator* mengalami kerusakan *brake accumulator* akan diganti dengan unit *assy*. Dengan demikian PT. United Tractors. Tbk, site Muaralawa telah memberikan solusi *best repair cost* yaitu dengan melakukan *repair* pada *brake accumulator* dan perbandingan biayanya 45% lebih murah di bandingkan mengganti unit *assy*.

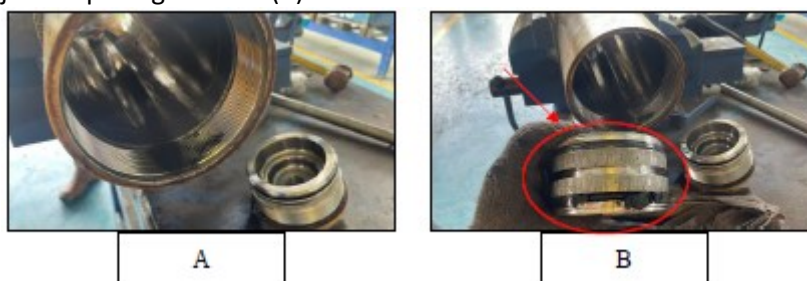
Kemudian melakukan *disassembly* pada *rear brake accumulator*, dan ditemukan permasalahan yang sama yaitu ditemukan partikel pada *cylinder* ditunjukkan pada gambar 9 (A), partikel tersebut berasal dari *seal piston* dan *seal step* yang mengalami kerusakan dan piston mengalami kerusakan berupa *scratch* (B) ditunjukkan pada gambar 9 (B).

**Gambar 9.** *Front brake accumulator*
