## Analisis Kebocoran Sistem Lubrikasi Pada *Rear Engine* Komatsu PC 2000-8

<sup>1</sup>Jurusan Teknik Mesin, Politeknik Negeri Balikpapan, Jl. Soekarno Hatta Km.8, Balikpapan, 76129

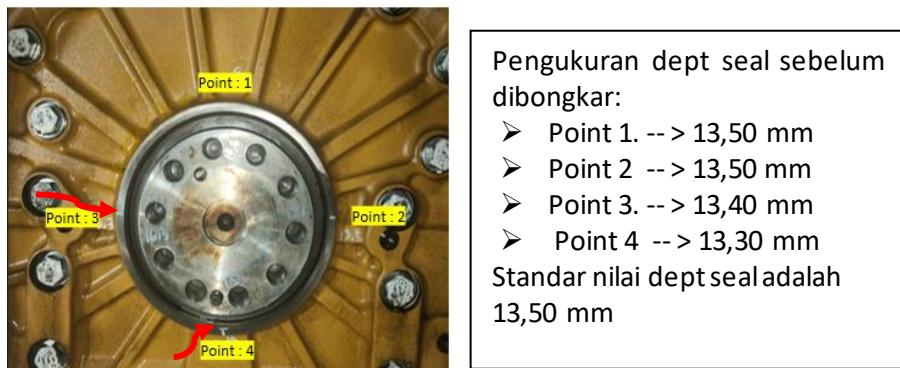
Dapat dilihat pada *dept seal point* 3 dan 4 tidak sesuai standar atau terlihat lebih kedalam dibandingkan dengan posisi *point* 1 dan 2 (Gambar 1).

**Gambar 1.** *Dept seal* dan hasil pengukuran *dept seal*

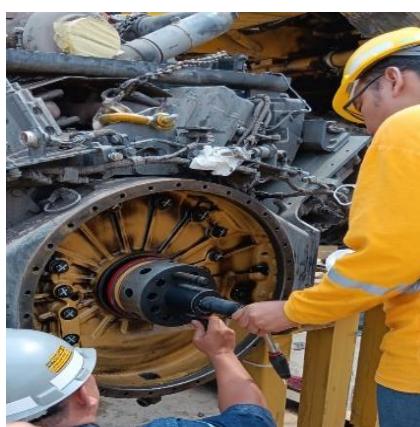
Proses pemasangan *rear seal* telah menggunakan adalah *tool* yang sesuai dengan standar *vactory*, dapat dilihat pada Gambar 2.

**Gambar 2.** Pemasangan *rear seal*

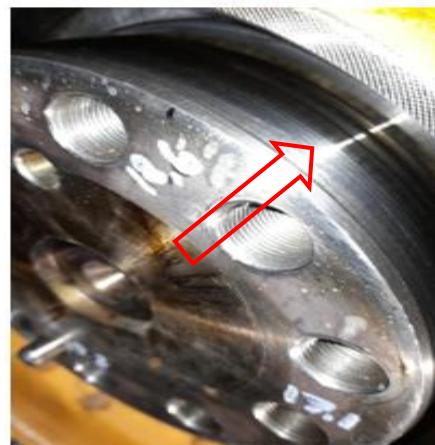
Ditemukan bahwa *crankshaft contact dengan surface rear seal engine* sehingga mengakibatkan keausan yang cukup parah. Keausan ini menyebabkan *sleeve* menjadi longgar dan membuat *sleeve* dapat bergerak maju mundur (*sliding*). Keadaan ini memperburuk masalah kebocoran, karena fungsi utama *rear seal engine* adalah untuk mencegah kebocoran oli dari sisi belakang *engine* ke sistem *Power Take-Off* (PTO). Gambar 3 Menunjukkan permukaan *crankshaft* yang bersentuhan dengan *seal* dan terjadi goresan.

**Gambar 3. Crankshaft contact with the seal**

Adapun langkah perbaikannya adalah melakukan fabrikasi terhadap *surface crankshaft* yang mengalami keausan dan melakukan *upgrading* pada *rear seal* yang semula tanpa *sleeve* menjadi *rear seal with sleeve*.

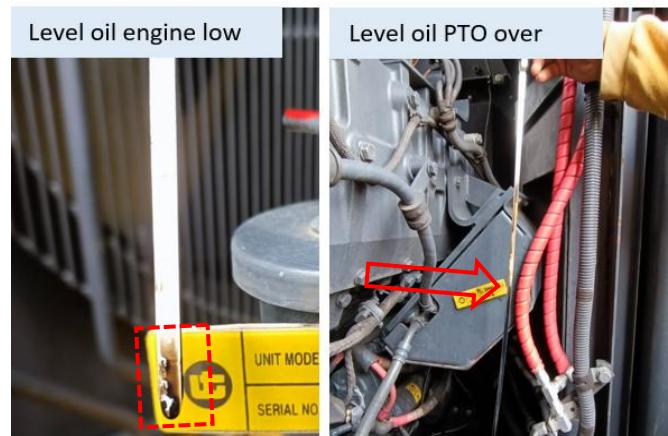
Gambar 4. Level oli *engine* pada posisi *low* sedangkan level oil PTO menunjukkan *over*, hal ini dikarenakan oil *engine* dibagian sisi belakang berpindah ke PTO. Pindahnya oil *engine* ke oil PTO dikarenakan *rear seal engine* terjadi kerusakan dan tidak mampu menyekat oil *engine* dengan baik.

**Gambar 4. Level oli engine dan oli PTO**

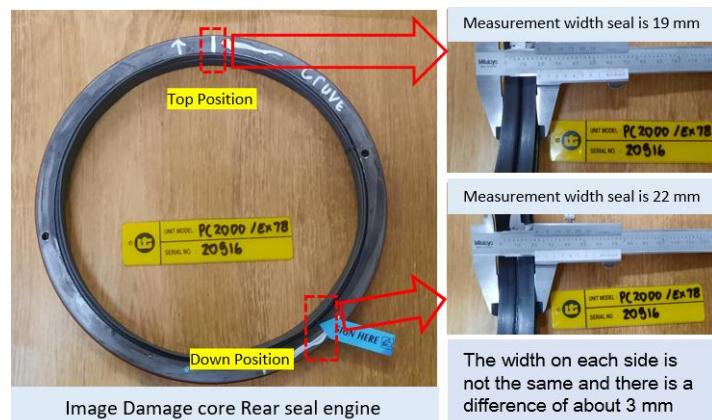
Gambar 5. menunjukkan kondisi *rear seal engine* dengan lebar yang berbeda antara *top position* dan *down position*. Perbedaan lebar keduanya mencapai 3 mm.

**Gambar 5.** Pengukuran lebar permukaan *rear seal*

Dari hasil pengamatan dan analisis yang dilakukan, penyebab utama dari kebocoran oli pada unit Komatsu PC 2000-8 adalah kerusakan pada *contact surface sleeve rear seal*. Berdasarkan pengamatan visual, ditemukan bahwa *contact surface* pada *sleeve rear seal* mengalami keausan yang signifikan, yang mengakibatkan *sleeve* menjadi longgar dan berputar, serta bergerak maju mundur. Hal ini menyebabkan tidak optimalnya kerja dari *real seal* sebagai penyetak antara *oil engine* dan *oil PTO*. Dampak yang terjadi adalah berkurangnya oli pada sistem lubrikasi pada *engine* sehingga mengakibatkan meningkatnya gaya gesek antar komponen yang bergerak secara naik turun maupun berputar.
