## Analisis *Troubleshooting External Leak* Pada Komponen *Differential* Komatsu HD785-7 (Studi Kasus: PT BUMA BRC)

Yudi Kurniawan<sup>1\*</sup>, Ali Abrar<sup>1</sup>, Subur Mulyanto<sup>1</sup>, Rian Suryadi<sup>1</sup>, Agung Dwi Nugroho<sup>2</sup>

This research is titled “Analysis of External Leak on the Differential Component of the HD785-7 at PT BUMA (BRC)”, which aims to identify the causes of external leaks in the Komatsu HD785-7 differential component and determine the appropriate actions to prevent such leaks. The analysis methods used include visual inspection, trend analysis, dimension inspection, and comparison with factory standards. Based on the trend analysis, there were 14 occurrences of external leaks in the differential across all PT BUMA job sites. The visual inspection revealed leaks in the oil seal. The dimension inspection of the differential coupling component showed that the coupling experienced wear on the side of the coupling distance, and there were no dimension measurements of the coupling against the factory's standard size in the BRC QA sheet. The results of this study indicate that the cause of the external leaks is due to the wear of the differen

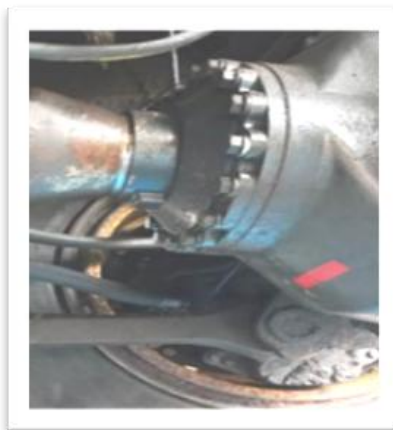
**Gambar 2.** Differential HD785-7 yang mengalami kebocoran

Berdasarkan permasalahan yang ada pada komponen *differential* yang mengalami *external leak*, Kemudian dilakukan pendataan mengenai *differential* yang *leaking* pada Gambar 2.

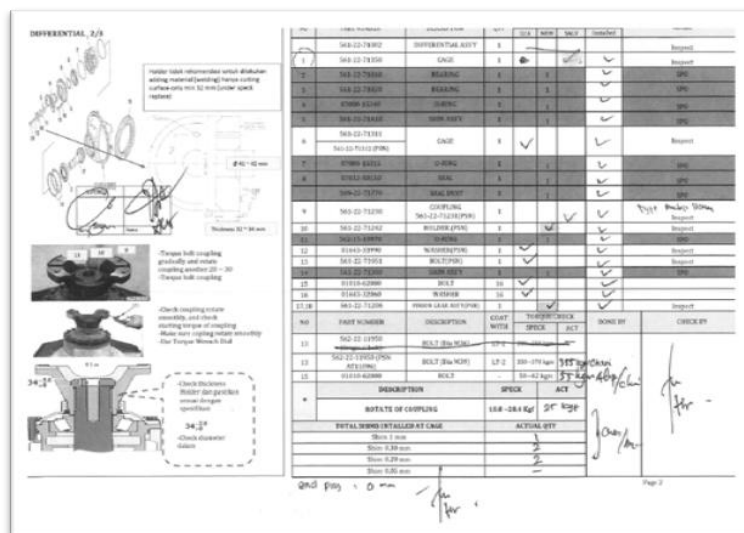
**Gambar 4.** Quality assessment installation inner part differential

Ditunjukkan pada Gambar 4. tidak terjadi kesalahan pada saat proses instalasi *seal*.

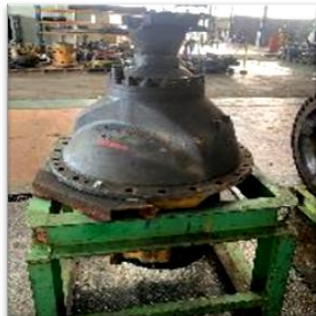
**Gambar 7.** *Differential HD785-7*

- a. Kondisi *differential* saat diterima di *workshop* pada Gambar 7 yang akan dilakukan proses *disassembly* untuk mengetahui kebocoran.

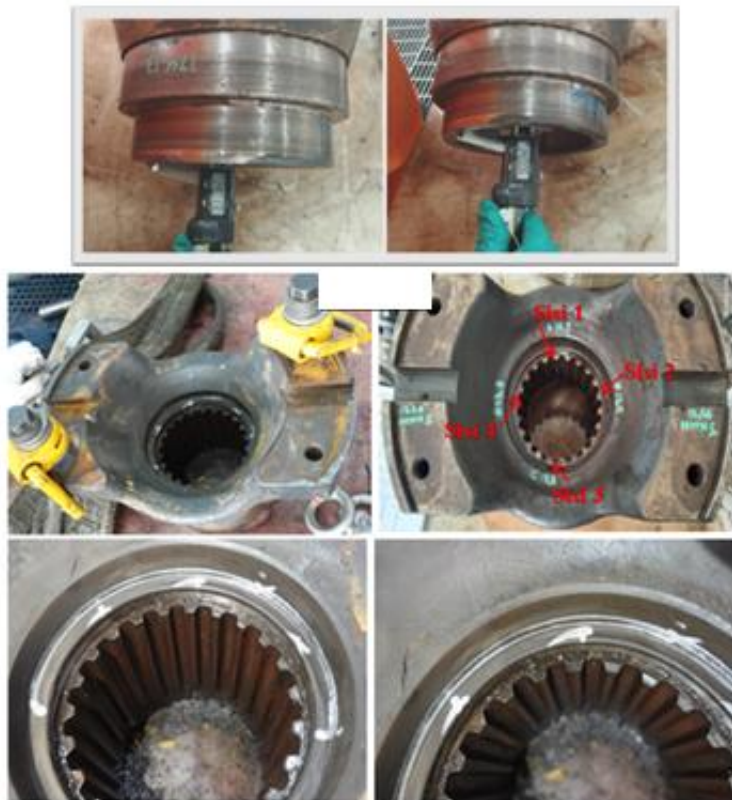
**Gambar 8.** Keausan pada *coupling differential*

- b. Dari hasil *measurement* komponen *coupling*, terjadi keausan yang tidak rata di 1 sisi seperti yang ditunjukkan pada Gambar 8. Berdasarkan hasil Analisa, hal ini diakibatkan oleh proses *end play* yang terlalu besar sehingga terjadi pergerakan *coupling* terhadap *holder & inner ring bearing* yang selanjutnya menyebabkan keausan.

Gambar 9 menunjukkan ukuran standar dari *coupling differential* yang digunakan sebagai acuan dalam pengukuran tingkat keausan. Hasil pengukuran *coupling differential* ditunjukkan pada Tabel 3. Tabel 3 menjelaskan hasil pengukuran pada sisi 1 dan 2 mengalami keausan, hal ini dikarenakan nilai yang diperoleh melebihi standard.

| Sisi Pengukuran | Result (mm) | Standard Distance (mm) | Remark |
|---|---|---|---|
| Sisi 1 | 138,16 | 139,800-140,200 | Aus |
| Sisi 2 | 139,36 | 139,800-140,200 | Aus |

Berdasarkan analisis tersebut di atas, *suspected cause* yang menyebabkan kebocoran *external differential* adalah kondisi *coupling* mengalami keausan diakibatkan pemakaian berulang atau *part reuse*.

Bahwa *root cause* dari permasalahan bocornya *differential* disebabkan oleh *coupling* yang mengalami keausan akibat *end play coupling* yang terlalu besar karena pemakaian yang berulang. Untuk mengatasi agar kasus kebocoran pada *differential* tidak terjadi kembali, maka perlu dilakukan penggantian komponen *coupling* jika hasil dari inspeksi ditemukan dimensi *coupling* sudah melebihi ukuran yang telah ditentukan oleh standard pabrik [14].

Untuk mencegah agar tidak terjadi kembali, maka QA sheet BRC perlu untuk melakukan kaji ulang/revisi terkait pengukuran dimensi *coupling* pada komponen *differential Komatsu HD785-7*. Pada Gambar 11. menunjukkan telah dilakukan revisi terkait QA sheet differential HD785-7 di BRC.
