## Analisis *Troubleshooting External Leak* Pada Komponen *Differential* Komatsu HD785-7 (Studi Kasus: PT BUMA BRC)

Penelitian ini berjudul “Analisis *External Leak* pada komponen *Differential* HD785-7 di PT BUMA (BRC)”, yang bertujuan untuk mengetahui penyebab terjadinya *external leak* pada komponen *differential* Komatsu HD785-7 dan mengetahui tindakan yang tepat untuk mencegah terjadinya *external leak*. Metode analisis yang digunakan meliputi analisis visual, analisis *trend*, *dimension inspection*, dan perbandingan dengan *standard* pabrik. Berdasarkan hasil analisis *trend*, terjadi 14 kali kejadian kebocoran eksternal pada *differential* diseluruh *job site* PT BUMA. Hasil analisis visual, ditemukan kebocoran pada *seal oil*. Hasil *dimension inspection* pada komponen *coupling differential*, ditemukan bahwa *coupling* mengalami keausan di bagian sisi *distance coupling* dan tidak terdapat pengukuran dimensi *coupling* terhadap ukuran *standard* dari pabrik di QA sheet BRC. Dari penelitian ini menunjukkan bahwa penyebab terjadinya *external leak*, karena keausan dari bagian *coupling differential* yang diakibatkan pemakaian berulang / *part reuse* yang dilakukan secara b

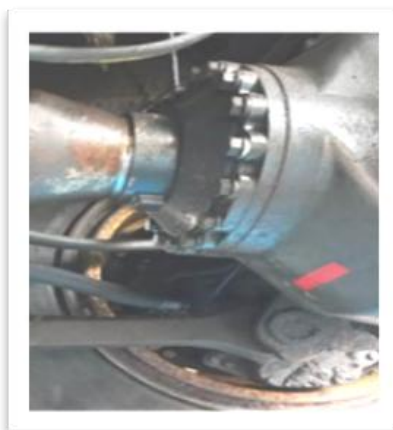
**Gambar 2.** Differential HD785-7 yang mengalami kebocoran

Berdasarkan permasalahan yang ada pada komponen *differential* yang mengalami *external leak*, Kemudian dilakukan pendataan mengenai *differential* yang *leaking* pada Gambar 2.

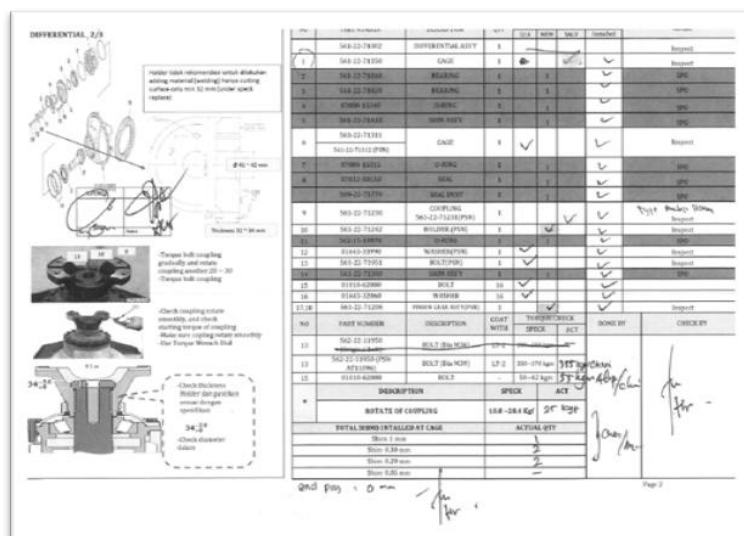
**Gambar 4.** Quality assessment installation inner part differential

Ditunjukkan pada Gambar 4. tidak terjadi kesalahan pada saat proses instalasi *seal*.

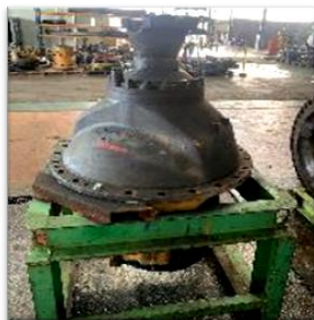
**Gambar 7.** *Differential* HD785-7

- a. Kondisi *differential* saat diterima di *workshop* pada Gambar 7 yang akan dilakukan proses *disassembly* untuk mengetahui kebocoran.

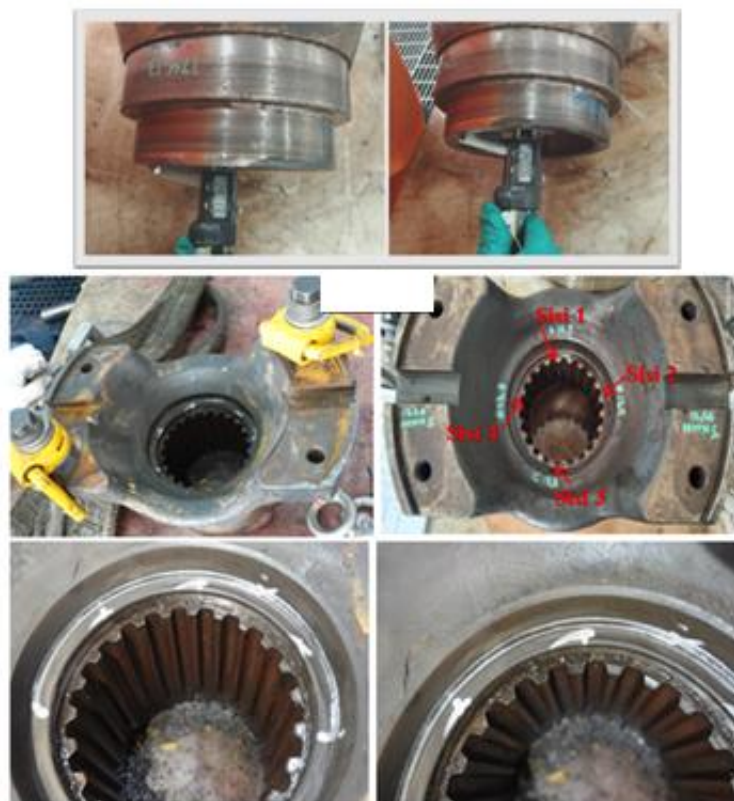
**Gambar 8.** Keausan pada *coupling differential*

- b. Dari hasil *measurement* komponen *coupling*, terjadi keausan yang tidak rata di 1 sisi seperti yang ditunjukkan pada Gambar 8. Berdasarkan hasil Analisa, hal ini diakibatkan oleh proses *end play* yang terlalu besar sehingga terjadi pergerakan *coupling* terhadap *holder & inner ring bearing* yang selanjutnya menyebabkan keausan.

Gambar 9 menunjukkan ukuran standar dari *coupling differential* yang digunakan sebagai acuan dalam pengukuran tingkat keausan. Hasil pengukuran *coupling differential* ditunjukkan pada Tabel 3. Tabel 3 menjelaskan hasil pengukuran pada sisi 1 dan 2 mengalami keausan, hal ini dikarenakan nilai yang diperoleh melebihi standar.

Berdasarkan analisis tersebut di atas, *suspected cause* yang menyebabkan kebocoran *external differential* adalah kondisi *coupling* mengalami keausan diakibatkan pemakaian berulang atau *part reuse*.

Bahwa *root cause* dari permasalahan bocornya *differential* disebabkan oleh *coupling* yang mengalami keausan akibat *end play coupling* yang terlalu besar karena pemakaian yang berulang. Untuk mengatasi agar kasus kebocoran pada *differential* tidak terjadi kembali, maka perlu dilakukan penggantian komponen *coupling* jika hasil dari inspeksi ditemukan dimensi *coupling* sudah melebihi ukuran yang telah ditentukan oleh standard pabrik [14].
