## Analisis Kebocoran *Coolant* Pada *Water Pump Engine* Komatsu D375-6R

Aan Dwi Hantoro<sup>1</sup>, Yudi Kurniawan<sup>1\*</sup>, Yasmin Zulfati Yusrina<sup>1</sup>, Ade Yuspandi<sup>1</sup>

<sup>1</sup>Jurusan Teknik Mesin, Politeknik Negeri Balikpapan, Jl. Soekarno Hatta Km.8 Balikpapan, 76129

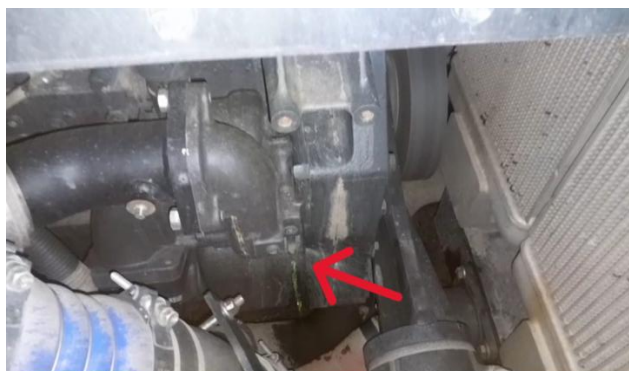
**Gambar 2.** kebocoran *coolant* melalui *weep hole* pada *water pump* D375-6R

Berdasarkan hasil analisis kegagalan sistemis lintas-sistem yang didukung oleh data pengukuran kuantitatif, dapat disimpulkan bahwa: Akar penyebab utama (*root cause*) kebocoran cairan pendingin pada *weep hole water pump* unit Komatsu D375-6R adalah habisnya umur pakai (*life-time expiry*) komponen *seal O-Ring* pada *adapter hose oil cooler* (>7.000 jam operasi). Hal ini memicu rembesan oli yang mengikat debu tambang dan menyumbat total sirkulasi udara radiator. Dampak lanjutan berupa kondisi *overheat* kronis (mencapai temperatur puncak 102°C) mengakibatkan degradasi termal struktural dan hilangnya sifat elastisitas pada *mechanical seal water pump*. Tindakan korektif komprehensif terbukti sangat efektif secara kuantitatif, ditandai dengan penurunan temperatur operasional sebesar 17°C pada beban kerja tertinggi (stabil di suhu 85°C), eliminasi total penurunan Volume *Coolant* per jam 0 liter, serta hilangnya indikator *warning alarm* di monitor panel kabin. Untuk menyempurnakan keandalan operasional sistem pendingin alat berat di area pertambangan ekstrem, disarankan bagi penelitian selanjutnya untuk: menguji variasi material *O-Ring* (seperti penggunaan komponen berbahan Viton *FKM* vs *Nitrile Rubber*) dan menggunakan metode Termografi Inframerah (*Thermal Imaging*) untuk memetakan distribusi panas pada sirip-sirip radiator secara langsung guna mendeteksi area yang mengalami penyumbatan debu secara lebih akurat.

| Komponen Terdampak | Akar Kegagalan Ilmiah (Root Cause) | Tindakan Penanggulangan Teknis |
|---|---|---|
| Water Pump Assembly | Kerusakan Mechanical Seal Akibat Rambatan Panas Overheat Berulang | Penggantian Unit Water Pump Assembly Baru |

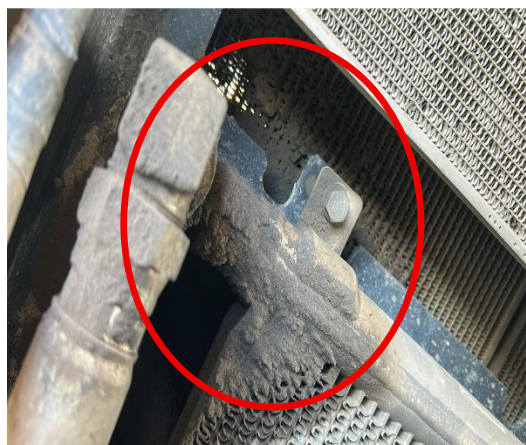
Inspeksi visual (Gambar 2, 3, dan 4) mengonfirmasi adanya akumulasi debu tambang setebal 3–5 mm yang merekat pada *fin* radiator akibat rembesan oli. Rembesan tersebut bersumber dari kerusakan fatal pada *O-Ring adapter hose oil cooler* yang telah mencapai umur pakai 7.425 jam (rekomendasi penggantian <5.000 jam).

**Gambar 3.** *Fin radiator* yang mengalami kebuntuan dan kebocoran pada *oil cooler*

berbanding terbalik dengan ketebalan tahanan termal dari pengotor (*fouling factor*) [7]. Lapisan debu bercampur oli bertindak sebagai isolator solid yang memblokir sirkulasi udara luar, menurunkan laju pelepasan kalor secara signifikan [11].

| Komponen Terdampak | Akar Kegagalan Ilmiah (Root Cause) | Tindakan Penanggulangan Teknis |
|---|---|---|
| Kisi-kisi (Fin) Radiator | Kebuntuan Total Akibat Material Debu Tambang Merekat Pada Rembesan Oli | Pelaksanaan Pencucian Menyeluruh (Washing Radiator & Cooler) Secara Berkala |

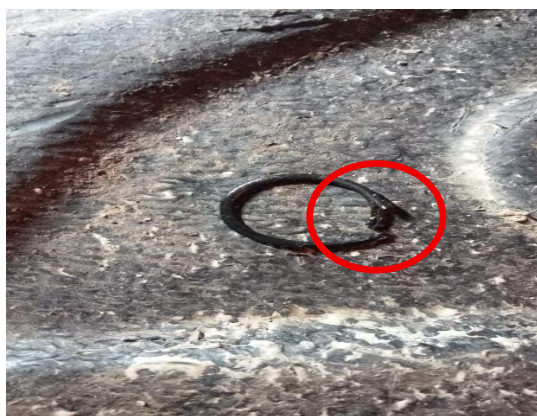
**Gambar 4.** *O-Ring adapter hose oil cooler* rusak

| Komponen Terdampak | Akar Kegagalan Ilmiah (Root Cause) | Tindakan Penanggulangan Teknis |
|---|---|---|
| Seal O-Ring Adapter Hose Oil Cooler | Penurunan Elastisitas Material Akibat Melewati Batas Umur Pakai (Life-Time) | Penggantian Komponen Seal O-Ring Adapter Baru |

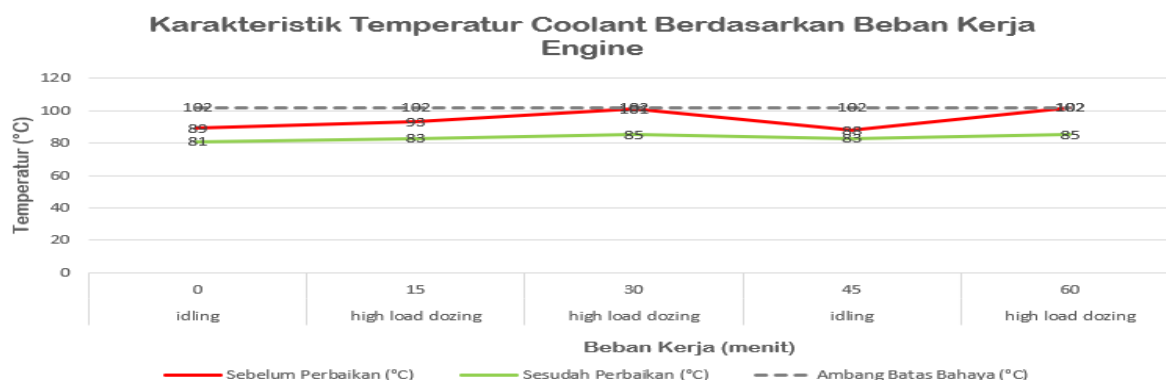
**Grafik 1.** Karakteristik Temperatur Coolant Berdasarkan Beban Kerja Engine

Keterangan Grafik 1 dan Gambar 5 Sebelum tindakan perbaikan dilakukan, temperatur cairan pendingin melonjak drastis pada awal pengecekan hingga mencapai titik kritis 102°C sewaktu mesin menerima beban berat (*high-load*). Pasca-eksekusi tindakan penanggulangan teknis terintegrasi, suhu operasional berhasil diredam secara konstan dan distabilkan kembali dalam batas aman sirkulasi tertutup (80°C–85°C). Seperti yang ditunjukkan pada Gambar 6.

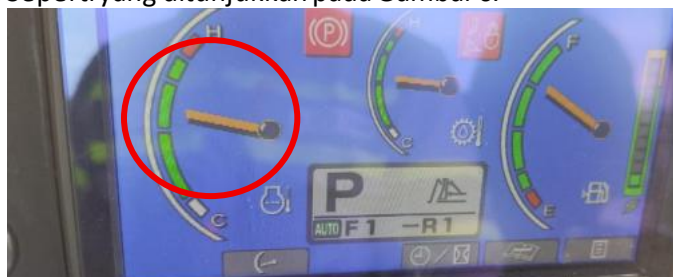
**Gambar 5.** *temperature coolant* mulai naik

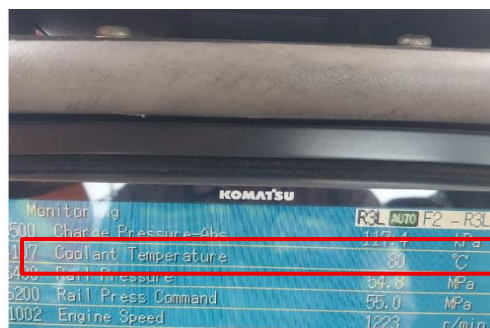
**Gambar 6.** *temperature coolant* setelah perbaikan
