## Analisis Penyebab *Engine Low Power* Pada Unit Komatsu HD785-7

Eric Ricardo Soaloon Tampubolon<sup>1</sup>, Yudi Kurniawan<sup>1\*</sup>, Aryati Muhaymin Marali<sup>1</sup>, Subur Mulyanto<sup>1</sup>

<sup>1</sup>Jurusan Teknik Mesin, Politeknik Negeri Balikpapan, Jl. Soekarno Hatta Km.8 ,Balikpapan, 76129

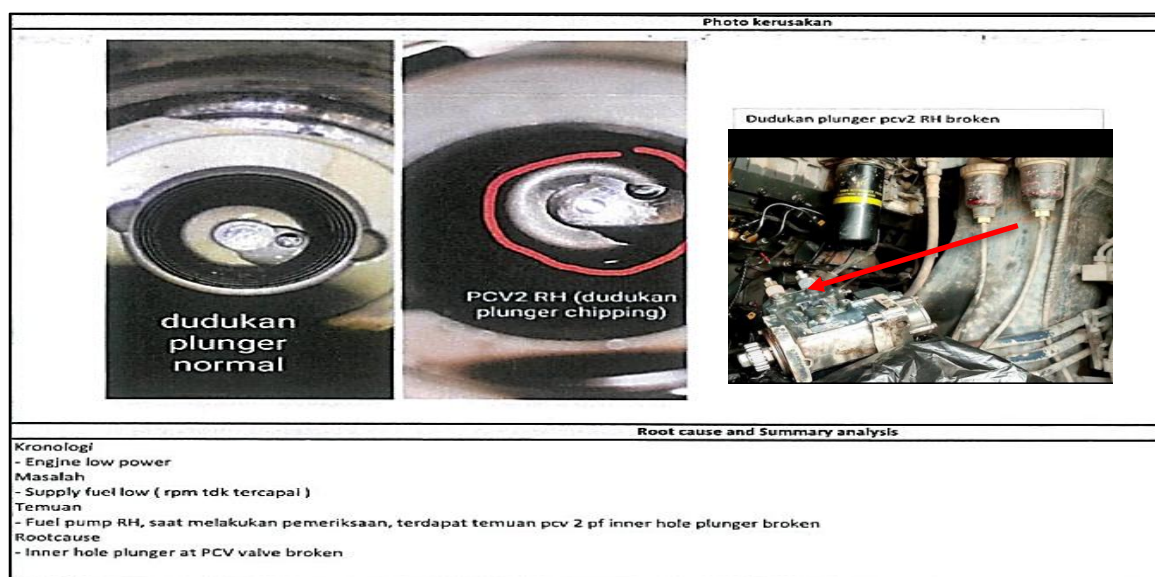
Hasil pemeriksaan lanjutan menunjukkan bahwa komponen *Fuel Pump RH* telah beroperasi selama 35.242 jam, atau mencapai 196% dari *budget hours* 18.000 jam yang direkomendasikan. Temuan tersebut diperkuat dengan hasil inspeksi fisik yang menemukan kerusakan pada *area Pressure Control*

**Gambar 2.** Pemeriksaan fisik komponen [1]

sebagai tindakan pendukung dari penggantian komponen *fuel pump RH* dapat di lakukan juga *flushing* pada pipa jalur *fuel system* terutama jalur setelah *fuel pump* menuju ke injektor agar tidak terjadi kebuntuan pada jalur pipa fuel yang diakibatkan sisa partikel dari pecahan *inner hole plunger* dan tentunya dengan cara ini dapat meminimalisir kerusakan pada komponen lain yang berhubungan dengan *fuel system* pada *HDKM78301* [12].

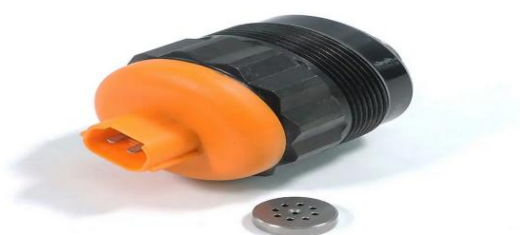
**Gambar 3.** PCV normal dan PCV komponen *Plunger Hole*

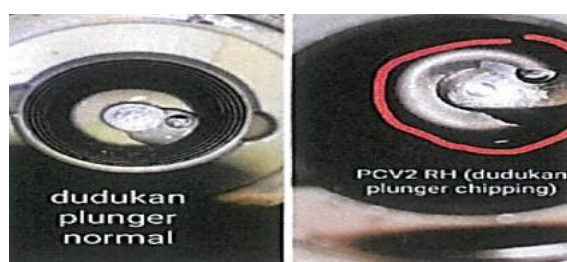
Dari Tabel 1 dapat dianalisis bahwa *Component Hours* dari *fuel pump* tersebut telah mencapai 35.242 jam, jauh melampaui target *Budget Hours* standar yang ditetapkan sebesar 13.000 jam. Hal ini menunjukkan bahwa faktor kelelahan material (*material fatigue*) akibat jam pakai yang tinggi merupakan pemicu utama terjadinya *chipping* pada dudukan plunger PCV2 RH [8][9]. Membiarkan komponen beroperasi di fase *wear-out* (melebihi umur pakai) akan meningkatkan laju kerusakan secara eksponensial dan menaikkan biaya *downtime* [13].

**Gambar 4.** Perbandingan dudukan *plunger* normal dan *chipping*.

Dimana  $F$ : fungsi penurunan volume fluida per satuan waktu akibat *clearance* celah *chipping*,  $u$ : variabel indeks degradasi, dan  $g(t)$ : fungsi fluktuasi tekanan mekanis plunger terhadap waktu  $t$ . Ketika luas penampang celah bertambah akibat kerusakan material, maka parameter  $g(t)$  akan menurun drastis sehingga mengakibatkan penurunan performa tekanan kerja *common rail* secara sistemik [6][9][10]. Secara mekanis, penurunan drastis  $g(t)$  memicu getaran abnormal pada pergerakan plunger. Getaran berulang ini mempercepat pengikisan fisik material katup PCV2. Akibatnya, pasokan bahan bakar ke injektor kehilangan tekanan hidrolik presisinya.
