Rancang Bangun *Special Tool* Cek Lokasi Kebocoran Kompresi Pada *Engine* SAA6D107E-1

Pembuatan *Special Tool* Cek Lokasi Kebocoran Kompresi Pada *Engine SAA6D107E-1*.

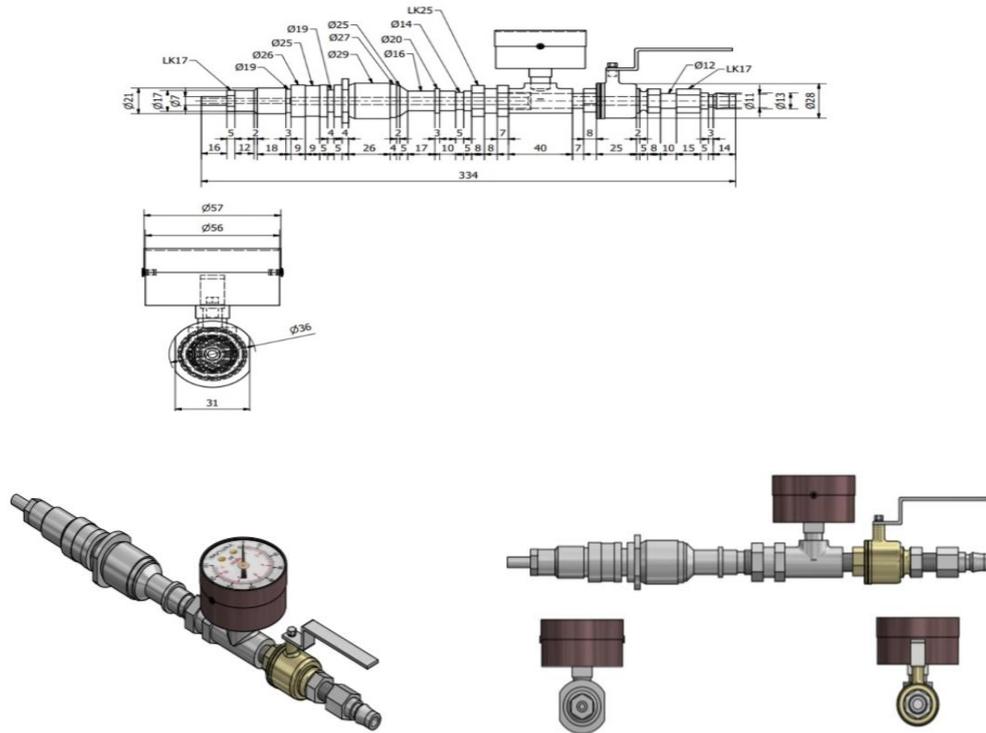
Gambar 3. Desain rancangan special tool cek lokasi kebocoran kompresi

Rancangan disusun berdasarkan data yang diperoleh dari hasil observasi, dokumentasi, dan wawancara. Penelitian ini membuat rancangan dengan menggunakan bantuan aplikasi. Adapun rancangan alat yang telah didesain dapat dilihat pada Gambar 3.

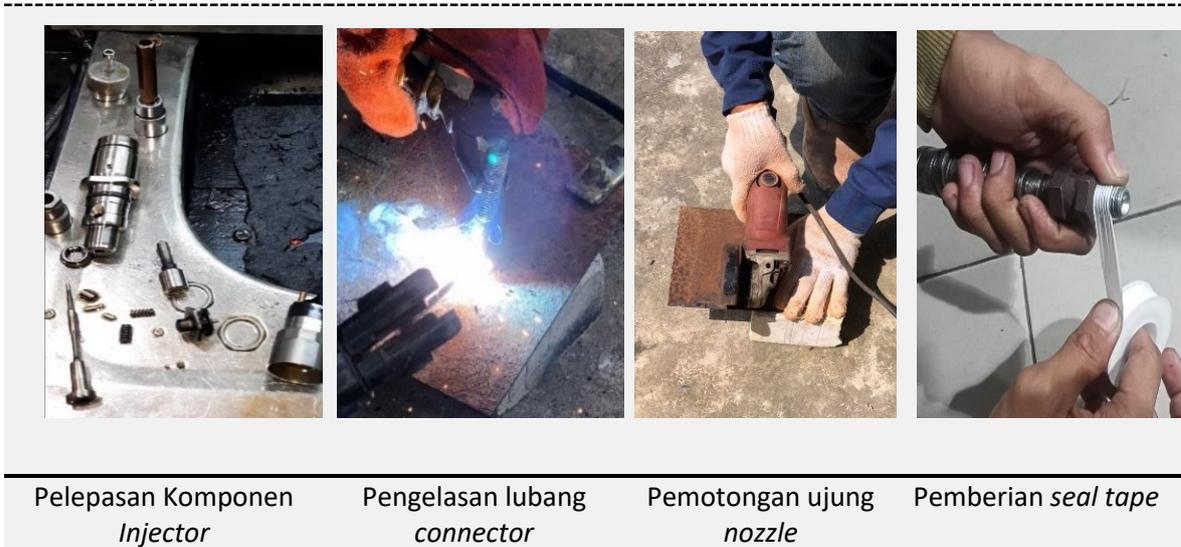
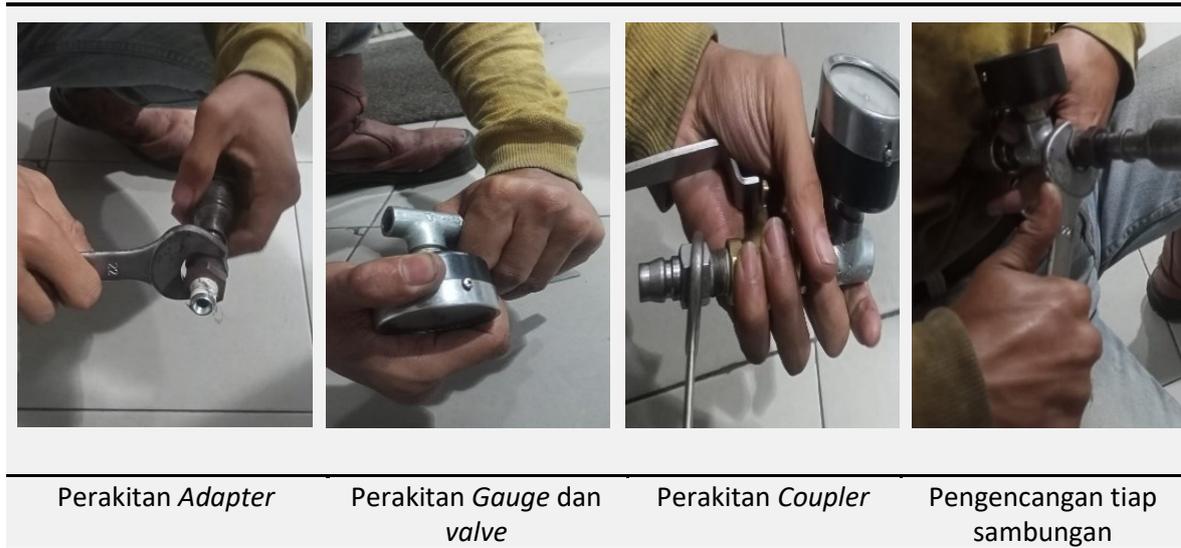
Tabel 1. Proses pembuatan alat

- Proses pembuatan *special tool*
 Proses pembuatan *special tool*, dapat dilihat pada tabel 1 dibawah ini.

Proses pembuatan *special tool* cek lokasi kebocoran kompresi pada *engine* SAA6D107E-1 Komatsu dimulai dengan Perancangan alat, setelah itu sebelum melakukan pekerjaan membuat JSA terlebih dahulu, mempersiapkan alat dan bahan yang akan digunakan. Kemudian melakukan tahap pengerjaan yang pertama yaitu memodifikasi *injector* dengan *disassembly part* yang ada dalam *injector* dan mengelas menambahkan *coupler* untuk dudukan *house* ke *gauge* dan menutup lubang *connect*. Kemudian memotong ujung *nozzle* untuk memperbesar lubang udara, selanjutnya merakit komponen lain seperti *gauge*, *valve*, *adapter* dan *coupler*, kemudian melakukan *finishing*. Cara kerja dari *special tool* ini yaitu dengan memasang *tools* ke dudukan *injector*, lalu sambungkan *house* kompresor ke *coupler* input *special tool*, setelah itu berikan tekanan angin 16,9 bar - 24,1 bar. Setelah itu mengecek lokasi kebocoran kompresi pada

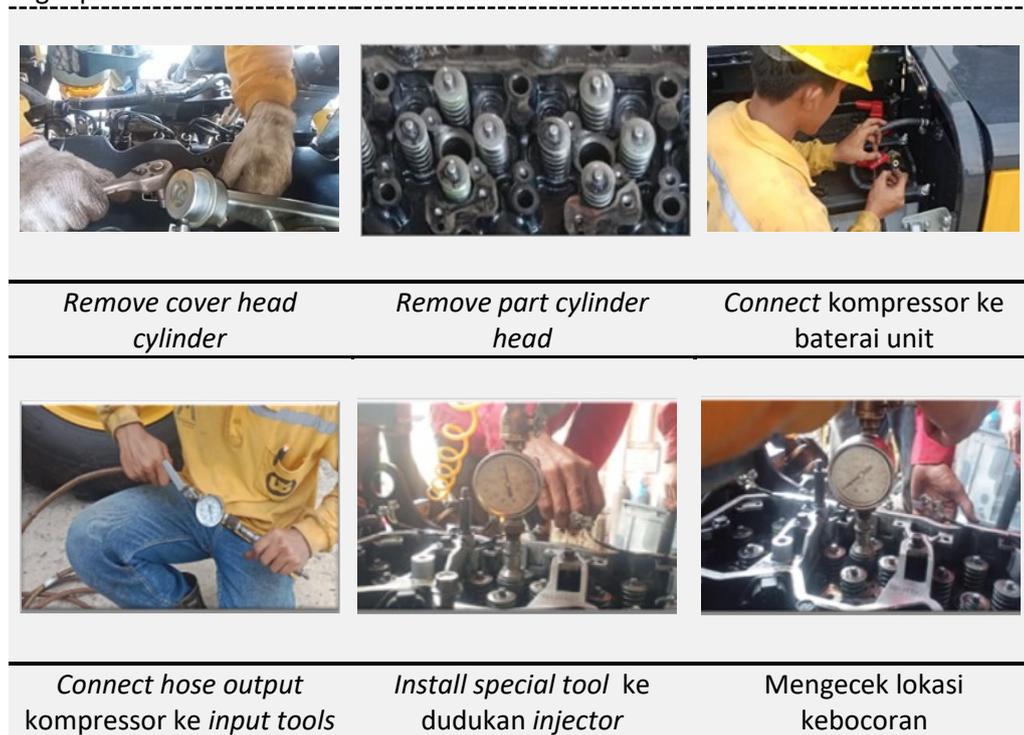
Tabel 2. Pengimplementasian alat

- Pengimplementasian alat
Proses pengimplementasian alat ini dengan melakukan langsung pada unit GD 535-5 dengan *engine* SAA6D107E-1, dapat dilihat pada tabel

bagian *exhaust manifold*, *intake manifold* dengan cara memberikan kertas atau tangan jika ada tekanan angin dan *crank case* dengan mendengar suara tekanan angin ke *crank case*. Hasil dari analisis data di dapatkan efisiensi waktu ketika menggunakan *special tool* di dapatkan hasil waktu dengan total pengerjaan hanya 45 menit, terlihat sangat jauh berbeda dengan proses pengerjaan sebelumnya dengan waktu 90 Menit, dengan *presentase* 50% lebih aman. Kemudian untuk analisis *safety* potensi bahaya adanya *special tool* juga lebih kecil di bandingkan dengan proses pengerjaan sebelumnya, dengan *presentase* 36% lebih aman. Selanjutnya dari segi efektivitas *man power* hanya menggunakan 1 *man power*, dengan *presentase* 50% lebih baik. Dan dari segi biaya pun jauh lebih murah sebesar Rp.187.670
