## Penerapan Reposisi *Drain Air Tank Valve* Unit OHT CAT 777E Pada PT. BUMA Site Binungan

<sup>1</sup>Jurusan Teknik Mesin, Politeknik Negeri Balikpapan, Jl. Soekarno-Hatta KM.8 Balikpapan, 76129

<sup>2</sup>PT. BUMA site Binungan-Suaran, Jl. Kedaung Sei Bedungun, Kec. Tanjung Redeb, Berau

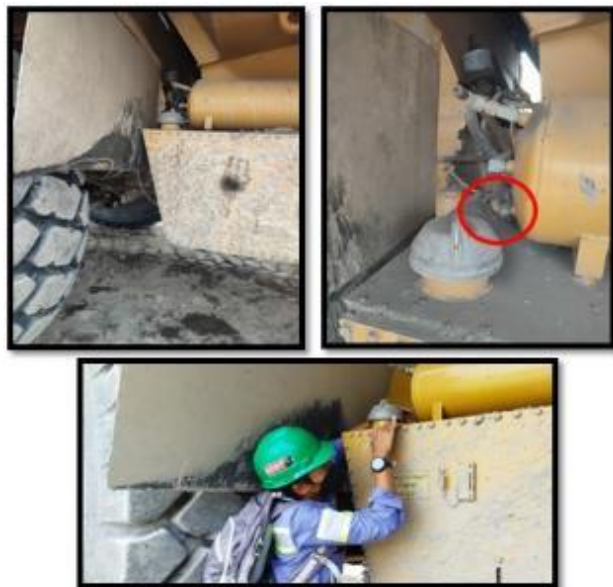
Kondisi yang menyebabkan tidak dilaksanakannya aktivitas pembuangan air dari *air tank* adalah posisi katup pembuangan air yang sulit dijangkau oleh operator unit. Gambar 1 menunjukkan posisi awal *drain air tank valve* pada unit OHT CAT 777E. Adapun rincian kendala terhadap posisi awal *drain air tank valve* pada unit OHT CAT 777E seperti ditunjukkan dalam Gambar 2. Secara garis besar disebabkan karena posisi *drain air tank valve* yang terlalu tinggi dan sulit dijangkau. Oleh karena itu perlu dirancang dan dibuat reposisi terhadap *drain air tank valve* yang diterapkan pada unit OHT CAT 777E sehingga aktivitas pembuangan air oleh operator dapat dilakukan sebelum memulai pekerjaan sesuai aktivitas P2H yang telah ditetapkan.

**Gambar1.** Lokasi katup pembuangan air sebelum reposisi

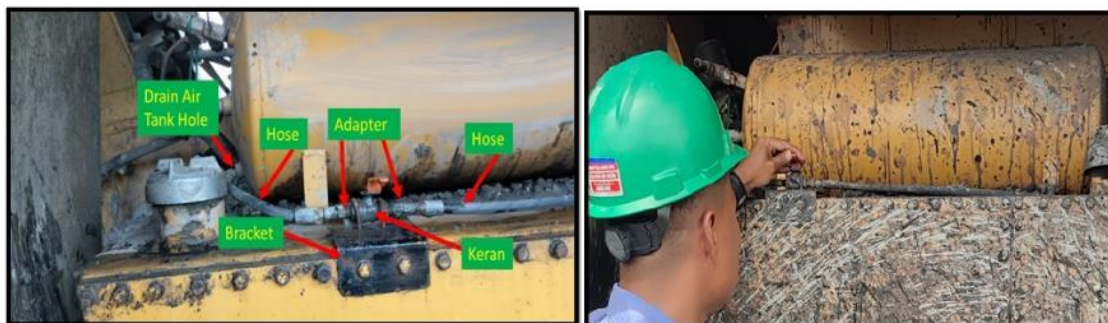
**Gambar 5.** Hasil reposisi *drain air tank valve* pada unit OHT CAT 777E

Adapun bahan-bahan yang diperlukan untuk membuat reposisi *drain air tank valve* pada unit OHT CAT 777E seperti ditunjukkan dalam Tabel 3. Selanjutnya bahan-bahan dirangkai dan dipasang pada unit OHT CAT 777E. Hasil penerapan reposisi *drain air tank valve* pada unit OHT CAT 777E seperti ditunjukkan pada Gambar 5.
