## Karakterisasi *Valve Stem Genuine* dan *Non-Genuine Engine SAA6D170E-5* Akibat Kesalahan Proses Pemasangan

Komponen *valve stem* pada *engine SAA6D170E-5* mengalami kerusakan berupa goresan setelah dilakukan *overhaul engine*. Kerusakan yang terjadi berupa goresan pada bagian *valve stem*. Adapun komponen *valve stem* yang digunakan merupakan komponen *genuine* (G) maupun *non-genuine* (NG). Goresan disebabkan penggunaan alat *cotter ring* yang sudah tidak sesuai standar penggunaan. Karakterisasi *valve stem* menggunakan pengamatan visual, pengujian kekerasan metoda *Rockwell superficial* dan pengamatan struktur mikro. Hasil pengamatan visual menunjukkan bahwa tingkat kedalaman goresan pada *valve stem intake* G lebih rendah daripada *valve stem intake* NG. Selain itu, tingkat kedalaman goresan pada *valve stem exhaust* G juga lebih rendah dibandingkan *valve stem exhaust* NG. Rendahnya tingkat kedalaman goresan pada *valve stem intake* G disebabkan angka kekerasan permukaan *valve stem intake* G lebih tinggi daripada *valve stem intake* NG. Demikian juga pada *valve stem exhaust* G yang memiliki angka kekerasan lebih tinggi dibandingkan *valve stem exhaust* NG. *Valve stem int

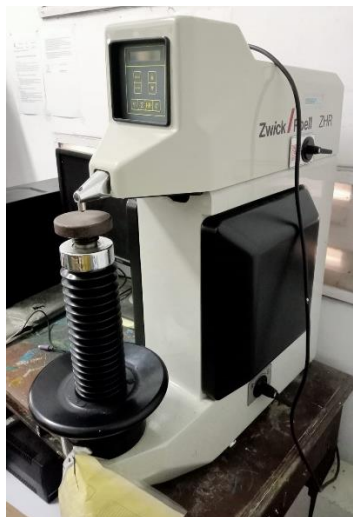
**Gambar 1.** Alat uji kekerasan metode *Rockwell*

Karakterisasi komponen *valve stem* G dan NG menggunakan pengamatan visual, pengujian kekerasan *Rockwell* dan pengamatan struktur mikro. Pengujian kekerasan menggunakan metode *Rockwell superficial* dengan skala 15N (beban mayor penekanan 15 kgf). Pengujian kekerasan metode *Rockwell* menggunakan alat uji Merk Zwick/Roell ZHR milik *Workshop* Jurusan Teknik Mesin Politeknik Negeri Balikpapan. Gambar 1 menunjukkan bentuk alat pengujian kekerasan *Rockwell*. Pengujian kekerasan dilakukan pada potongan melintang dari *valve stem*, dimulai dari permukaan hingga ke bagian dalam komponen sehingga didapatkan profil kekerasan *valve stem*. Permukaan potongan melintang *valve*

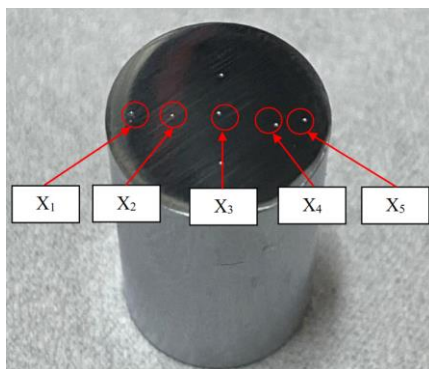
*stem* dilakukan pemolesan menggunakan amplas *grid* 500, 1.000, 1.500 hingga 2.000. Langkah terakhir pemolesan permukaan potongan melintang, dipoles menggunakan kain beludru dan *metal polish*. Titik pengujian kekerasan pada permukaan potongan melintang seperti ditunjukkan dalam Gambar 2. Kedalaman titik pengujian dimulai dari 1,5 mm ( $X_1$ ), 3 mm ( $X_2$ ), 6 mm ( $X_3$ ), 7,5 mm ( $X_4$ ) dan 9 mm ( $X_5$ ) baik dari arah horizontal maupun vertikal.

**Gambar 2.** Titik pengujian kekerasan pada permukaan benda uji

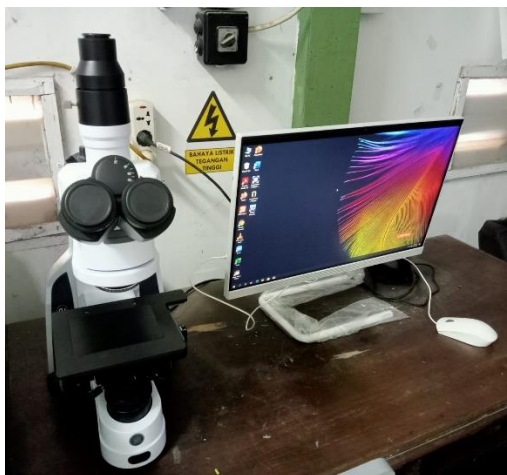
Pengamatan struktur mikro menggunakan mikroskop Merk Euromex HD Cam milik *Workshop* Jurusan Teknik Mesin Politeknik Negeri Balikpapan. Bentuk alat pengamatan struktur mikro seperti ditunjukkan dalam Gambar 3. Sebelum dilakukan pengamatan struktur mikro, permukaan pengamatan diberikan etsa menggunakan asam nitrat ( $\text{HNO}_3$ ), selanjutnya dicuci menggunakan air bersih.

**Gambar 3.** Alat pengamatan struktur mikro

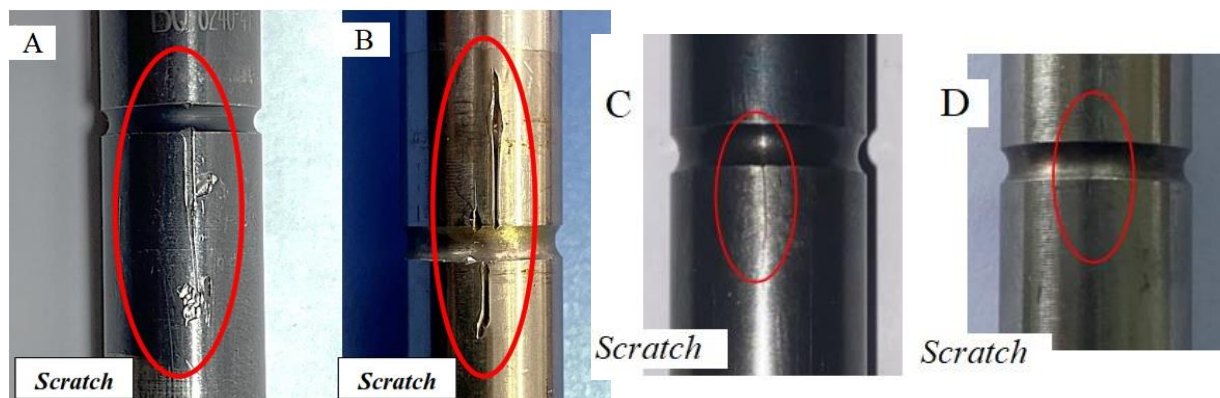
Hasil pengamatan visual komponen *valve stem* G maupun NG seperti ditunjukkan dalam Gambar 4. Terlihat bahwa goresan yang terjadi pada *valve stem* G (akibat alat pasang yang sudah tidak sesuai standar penggunaan) memiliki tingkat kedalaman goresan rendah dibandingkan *valve stem* NG.

**Gambar 4.** Hasil pengamatan visual  
(A) Intake NG; (B) Exhaust NG; (C) Intake G; (D) Exhaust G

Penggunaan alat (*tools*) pemasangan *cotter ring* yang sudah tidak sesuai standar penggunaan, menyebabkan goresan pada *valve stem intake* dan *exhaust* baik yang *genuine* (G) maupun *non-genuine* (NG). Goresan pada *valve stem intake* dan *exhaust G* memiliki tingkat kedalaman goresan rendah dibandingkan *valve stem intake* dan *exhaust NG*. *Valve stem intake G* memiliki tingkat kedalaman goresan rendah dibandingkan *valve stem intake NG* karena angka kekerasan pada permukaannya lebih tinggi. Demikian juga untuk *valve stem exhaust G* memiliki tingkat kedalaman goresan rendah dibandingkan *valve stem exhaust NG* karena angka kekerasannya lebih tinggi.

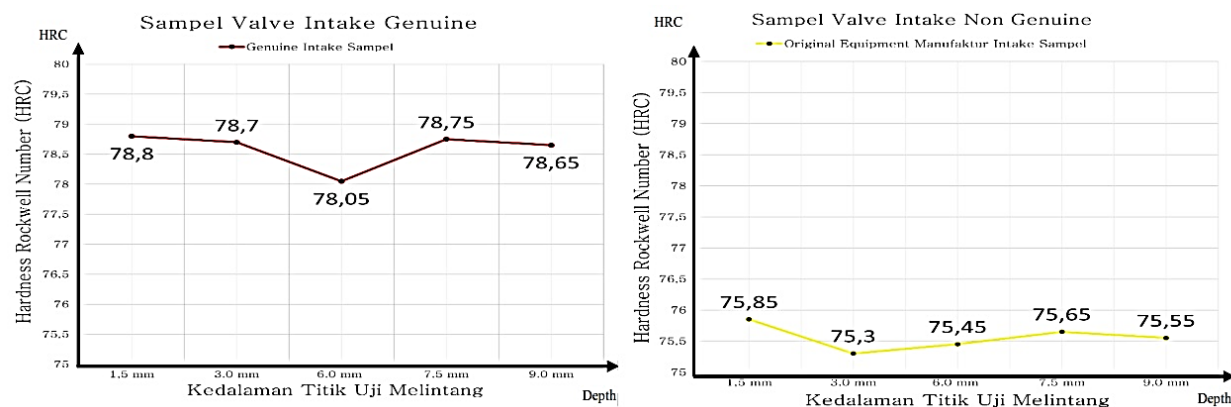
Hasil pengujian kekerasan metode *Rockwell superficial 15N* seperti ditunjukkan dalam Gambar 5 dan Gambar 6. Berdasarkan Gambar 5 terlihat bahwa kekerasan permukaan (titik 1,5 mm dan 9 mm) pada *valve stem intake* G lebih keras dibandingkan kekerasan permukaan *valve stem intake* NG. Demikian juga berdasarkan Gambar 6 bahwa kekerasan permukaan (titik 1,5 mm dan 9 mm) pada *valve stem exhaust* G lebih keras dibandingkan kekerasan permukaan *valve stem exhaust* NG.

**Gambar 5.** Profil kekerasan *valve stem intake* G dan NG

Berdasarkan hasil uji kekerasan menunjukkan bahwa komponen *valve stem* G memiliki angka kekerasan yang lebih tinggi dibandingkan *valve stem* NG. Hal ini berdampak terhadap tingkat kedalaman goresan yang terjadi akibat alat pasang *cotter ring* yang sudah tidak sesuai dengan standar penggunaan. Angka kekerasan bahan berpengaruh terhadap ketahanan aus suatu bahan. Semakin keras suatu bahan maka ketahanan aus juga akan semakin tinggi [3–5].

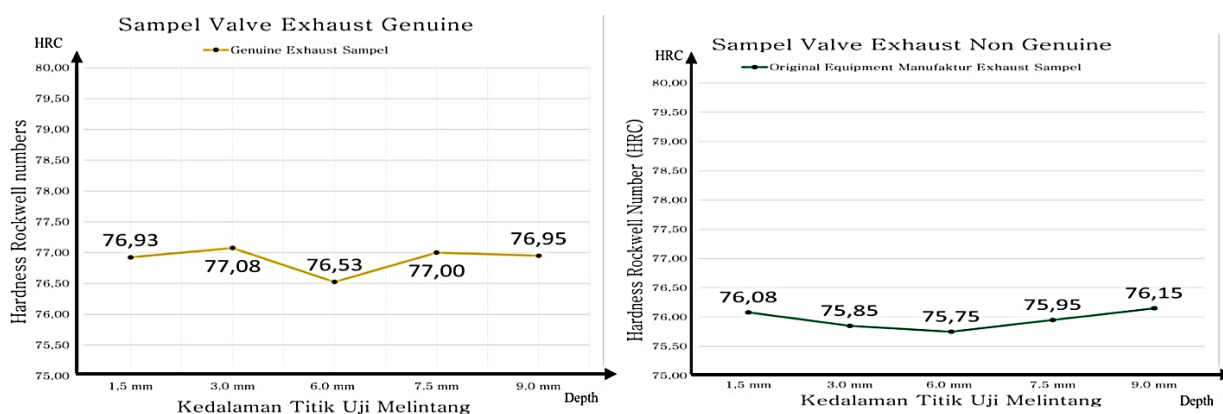
**Gambar 6.** Profil kekerasan *valve stem exhaust* G dan NG

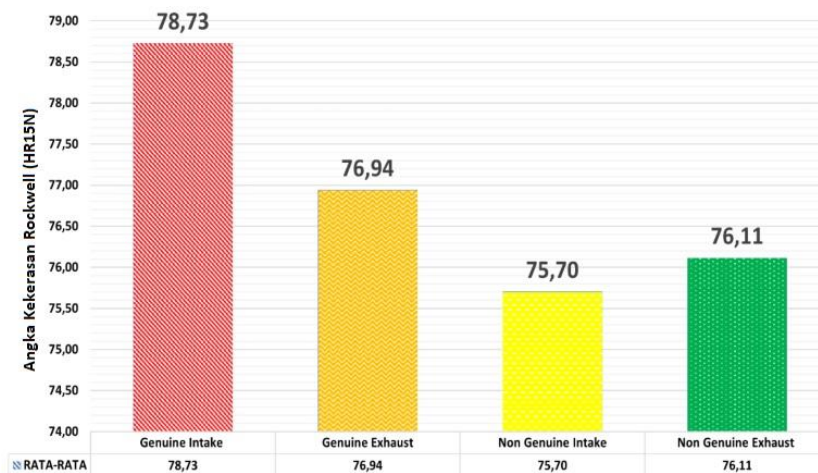
Gambar 7 menunjukkan perbandingan angka kekerasan pada permukaan titik 1,5 mm dan 9 mm untuk

tiap *valve stem*. Angka kekerasan *valve stem intake* G adalah 78,73 HR15N lebih tinggi dibandingkan *valve stem intake* NG yang hanya bernilai 75,70 HR15N. Adapun angka kekerasan *valve stem exhaust* G adalah 76,94 HR15N, juga lebih tinggi dibandingkan *valve stem exhaust* NG yang hanya bernilai 76,11 HR15N.

**Gambar 7.** Angka kekerasan pada permukaan *valve stem* (titik 1,5 mm dan 9 mm)

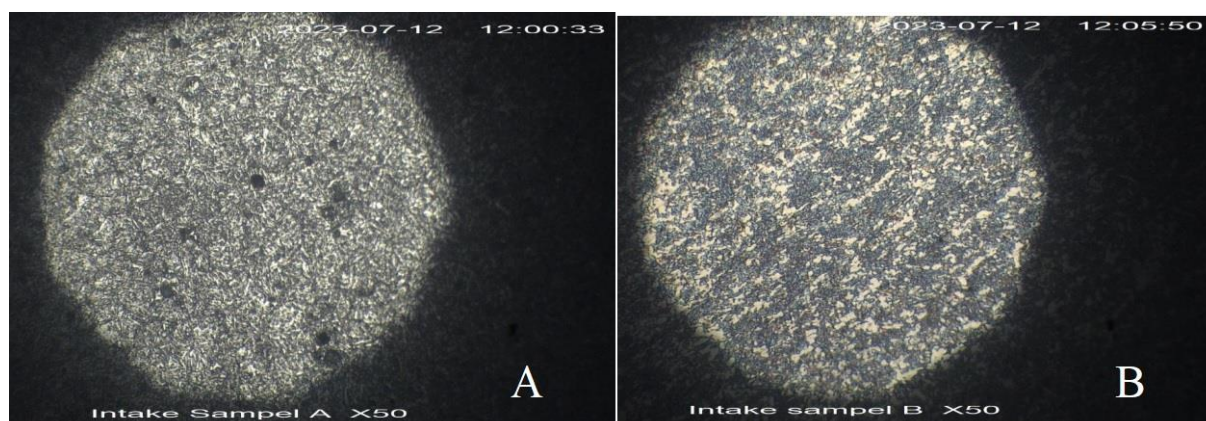
Hasil pengamatan struktur mikro untuk *valve stem intake* G dengan NG ditunjukkan dalam Gambar 8. Struktur mikro *valve stem intake* G adalah bainit, sedangkan pada NG adalah perlit. Adapun Gambar 9 menunjukkan hasil pengamatan struktur mikro *valve stem exhaust* G dengan NG. Terlihat bahwa struktur mikro untuk *valve stem exhaust* G maupun NG sama-sama memiliki struktur mikro perlit. Hanya saja pada *valve stem exhaust* G memiliki pola perlit yang lebih rapat dibandingkan pada *valve stem exhaust* NG.

**Gambar 8.** Struktur mikro *valve stem intake*  
(A) Intake G; (B) Intake NG

Hasil pengamatan struktur mikro sesuai dengan hasil pengujian kekerasan. *Valve stem intake G* dengan fasa bainit memiliki angka kekerasan lebih tinggi dibandingkan *valve stem intake NG* yang memiliki fasa perlit. Fasa bainit memiliki tingkat kekerasan lebih tinggi dibandingkan fasa perlit [6]. Adapun kekerasan *valve stem exhaust G* memiliki angka kekerasan lebih tinggi dibandingkan *valve stem exhaust NG*. Hal ini dikarenakan fasa perlit yang terbentuk pada *valve stem exhaust G* lebih rapat dibandingkan fasa perlit yang terbentuk pada *valve stem exhaust NG*.

Hasil pengujian kekerasan sesuai dengan fasa yang terbentuk pada *valve stem*. *Valve stem intake G* memiliki fasa bainit yang memiliki sifat kekerasan lebih tinggi dibandingkan fasa perlit yang terbentuk pada *valve stem intake NG*. Adapun *valve stem exhaust G* memiliki fasa perlit yang lebih rapat dibandingkan pada *valve stem exhaust NG* sehingga angka kekerasan *valve stem exhaust G* lebih tinggi.

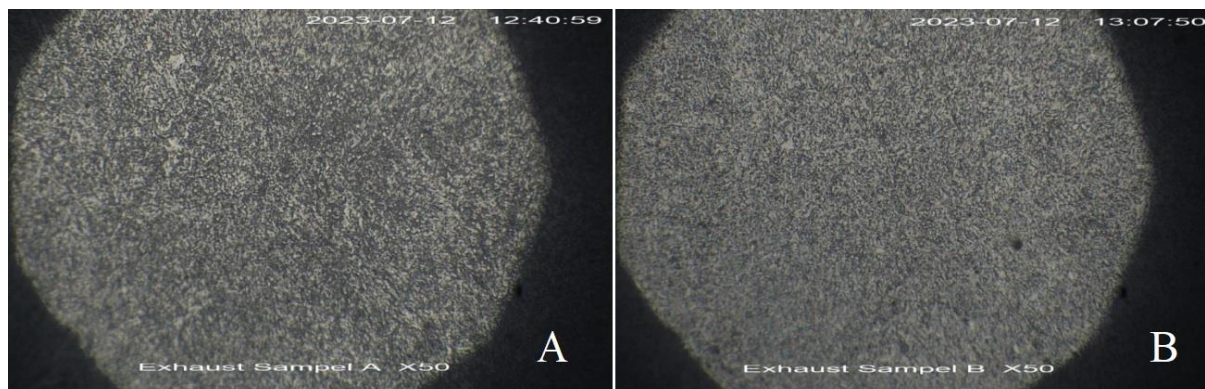
**Gambar 9.** Struktur mikro *valve stem exhaust*  
(A) *Exhaust G*; (B) *Exhaust NG*
