Analisis Penyebab *Trouble* Sistem Bahan Bakar Pada Unit PC300-8 di PT. Runggu Prima Jaya

Syahrudin Syahrudin^{1,*}, Dedi Kurniawan¹, Basri Basri¹, Azmal Azmal²

¹Jurusan Teknik Mesin, Politeknik Negeri Balikpapan, Jl. Soekarno-Hatta KM 8 Balikpapan, 76129

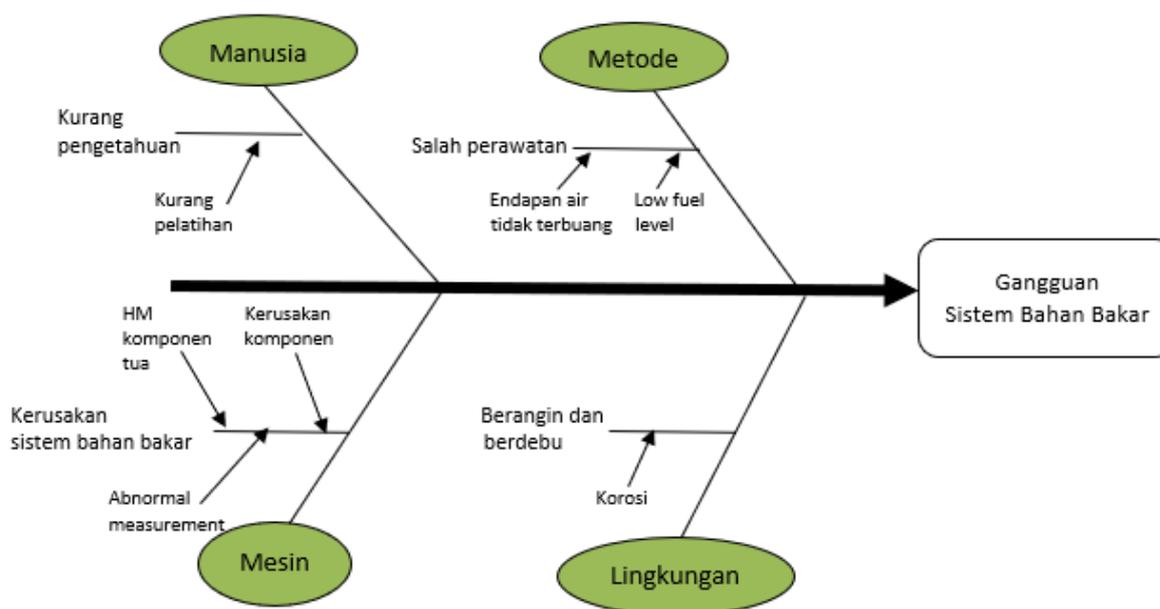
Gambar 6. Diagram *fishbone* gangguan sistem bahan bakar *engine*

Diketahui terdapat empat penyebab dari gangguan sistem bahan bakar *engine*, yaitu:
