Analisis Penyebab Komtrax *Lost Transmit* Pada Unit HD 785-7

Syahrudin Syahrudin^{1*}, Finencia Yoab Basselo¹, Hadi Hermansyah¹, Syaeful Akbar¹, Basri Basri¹

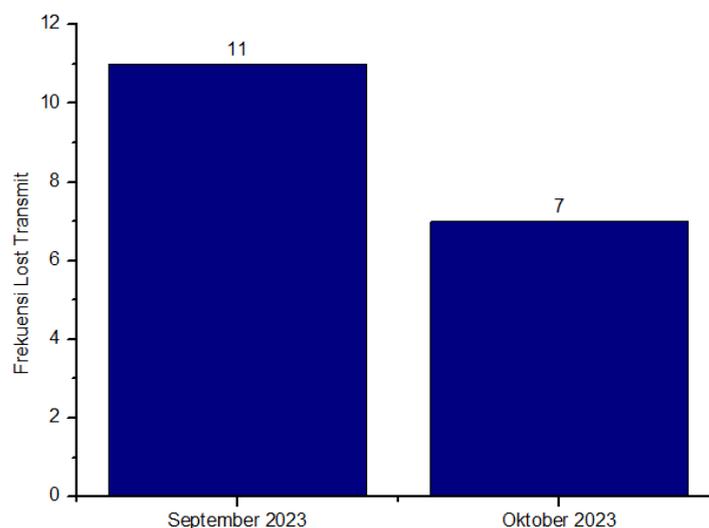
Gambar 3. Grafik *trouble (komtrax lost transmit)* unit HD 785-7

Pada gambar 3 memperlihatkan data populasi *trouble* unit HD 785-7 komatsu yang mengalami *lost transmit* sistem *komtrax* di PT. Mandala Karya Prima site Sesayap pada periode September-Oktober 2023. Data permasalahan terkait unit ini sangat diperlukan sebagai langkah awal dalam menetapkan suatu permasalahan.
