## Analisis Kerusakan *Brake Accumulator* Unit HM400-2R Di PT. United Tractors Site Muara Lawa

*At the Muara Lawa site, an articulated dump truck unit experienced a breakdown and damage to the brake accumulator. This study aims to determine the causes of damage to the brake accumulator component on the Komatsu HM400-2R articulated dump truck unit with symptoms that arise in the form of leakage. Based on the results of observations, the brake accumulator experienced a leak in the gas valve. This damage causes the performance of the brake system to decrease. When the unit is operating and the brake system is used, there is a delay that causes the performance of the brake system to be abnormal. The cause of damage to the brake accumulator component on the Komatsu HM400-2R articulated dump truck unit is due to damage to the seal step and piston seal which are no longer prime, so that the damage to the seal step and piston seal causes particle and causes the piston to scratch. As a result of the damage to the component, the fluid and nitrogen gas are mixed, and the leak is caused by damage to the gas valve. The way to overcome the damage that occurs to the brake accumulator unit of the

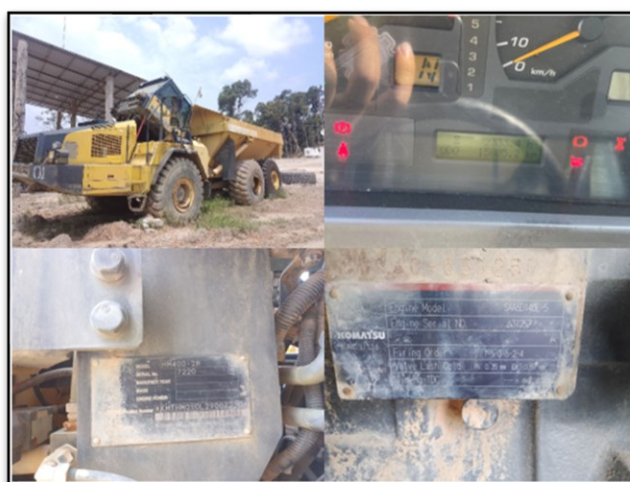
**Gambar 5.** Data pendukung informasi unit

| INFORMASI DATA UNIT | |
|---|---|
| <i>Symptom</i> | Accumulator leaking |

Sesuai dengan data pendukung informasi unit, *customer* PT. Manoor Bulan Lestari site Muaralawa meminta mekanik PT. United Tractors site Muaralawa untuk melakukan inspeksi (*backlog*) pada unit *articulated dump truck* Komatsu HM400-2R karena unit tersebut akan digunakan kembali, setelah dilakukan pemeriksaan secara *visual* ditemukan permasalahan yang terjadi pada komponen *brake accumulator*, dimana seharusnya pada komponen tersebut tidak boleh terdapat *fluid* sehingga dilakukan *disassembly and repair*.

Dengan diketahuinya kerusakan yang terjadi, maka PT. Manoor Bulatn Lestari sebagai *customer* memutuskan untuk melakukan *repair* pada *parking brake accumulator*, sedangkan *front brake accumulator* akan menggunakan *accumulator* cadangan milik customer dan langkah yang dilakukan oleh PT. United Tractors. Tbk, site Muaralawa adalah melakukan prosedur pengerjaan *repair* pada *brake accumulator*. Hal ini tidak sesuai dengan prosedur pada *shop manual articulated dump truck HM400-2R*, dimana jika *brake accumulator* mengalami kerusakan *brake accumulator* akan diganti dengan unit *assy*. Dengan demikian PT. United Tractors. Tbk, site Muaralawa telah memberikan solusi *best repair cost* yaitu dengan melakukan *repair* pada *brake accumulator* dan perbandingan biayanya 45% lebih murah di bandingkan mengganti unit *assy*.
